# Az IMJP során létesített történelmi vízműtelepi technológia üzemeltetési kihívásai

# Ivóvízminőség-javító Program Törtélen

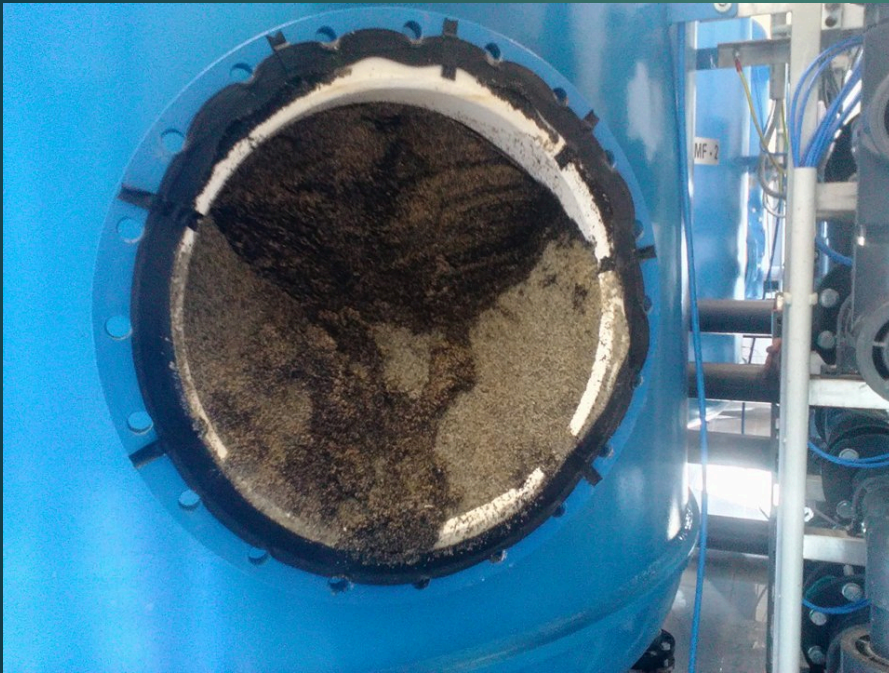
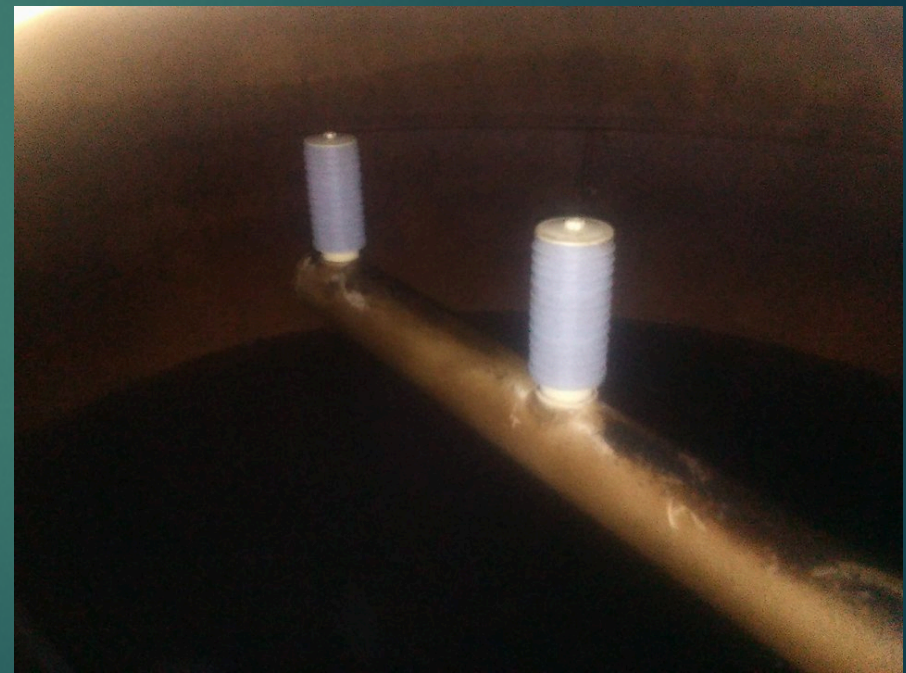
# Szűrőtartályok

- ▶ Homokszűrő bűvónyílás tömítése
- ▶ Aktívszén adszorber felső szűrőgyertyák tölcser helyett

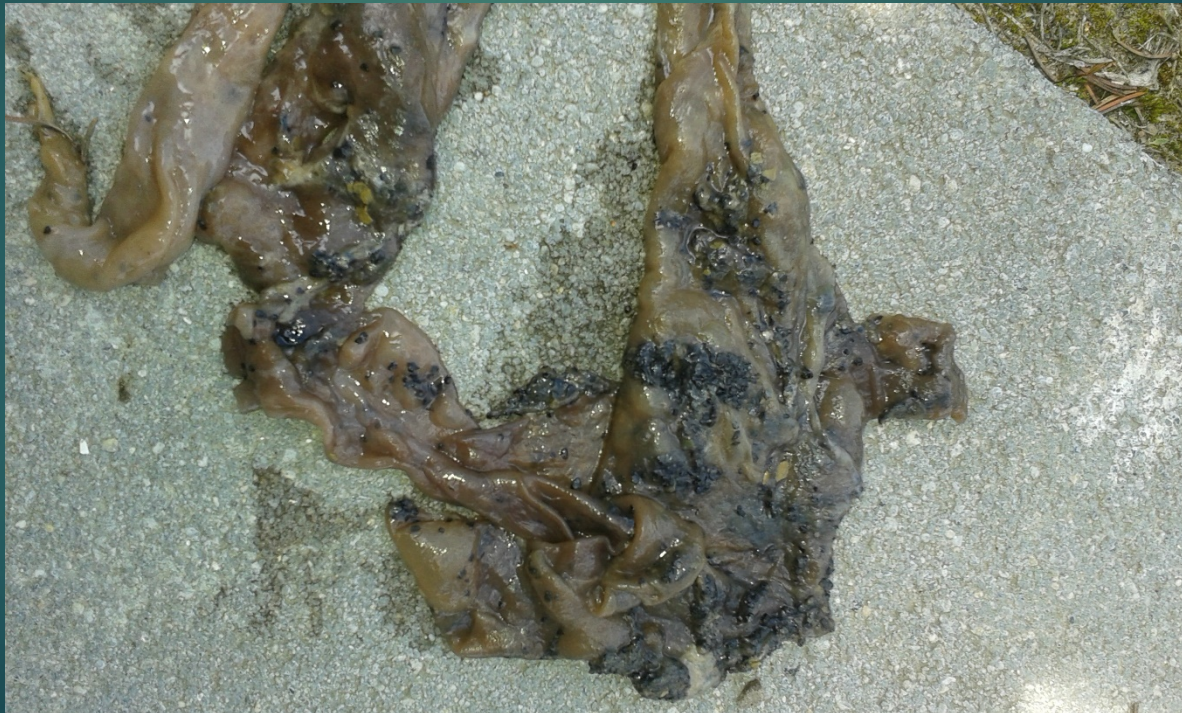
- ▶ Fogasztói panaszok vízhiányról, vízórák szűrőinek dugulása
- ▶ Víz tárolóban telepszerű, ill. fonalas képződmények a vízfelszínen

- ▶ Bakteriológiai és mikroszkópos vizsgálatok negatívak a kimenő vízben és a fogyasztói pontokon is
- ▶ Tároló tisztítás-fertőtlenítés, hálózatöblítések, víztorony tisztítás
- ▶ A tisztítás után 1-3 hónappal a probléma újra jelentkezik
- ▶ Technológia felülvizsgálata, laborvizsgálatok
- ▶ Homokszűrők üzemen kívül helyezése

- ▶ Kocsonyás anyag összetételének részletes vizsgálata, összehasonlítás a kezelt víz komponenseivel
- ▶ Alumínium, szén, nitrogén kiugróan magas
- ▶ Víz keménysége 44-50 mg/l CaO
- ▶ Hőmérséklet: 26-27°C, szellőzés nem megfelelő

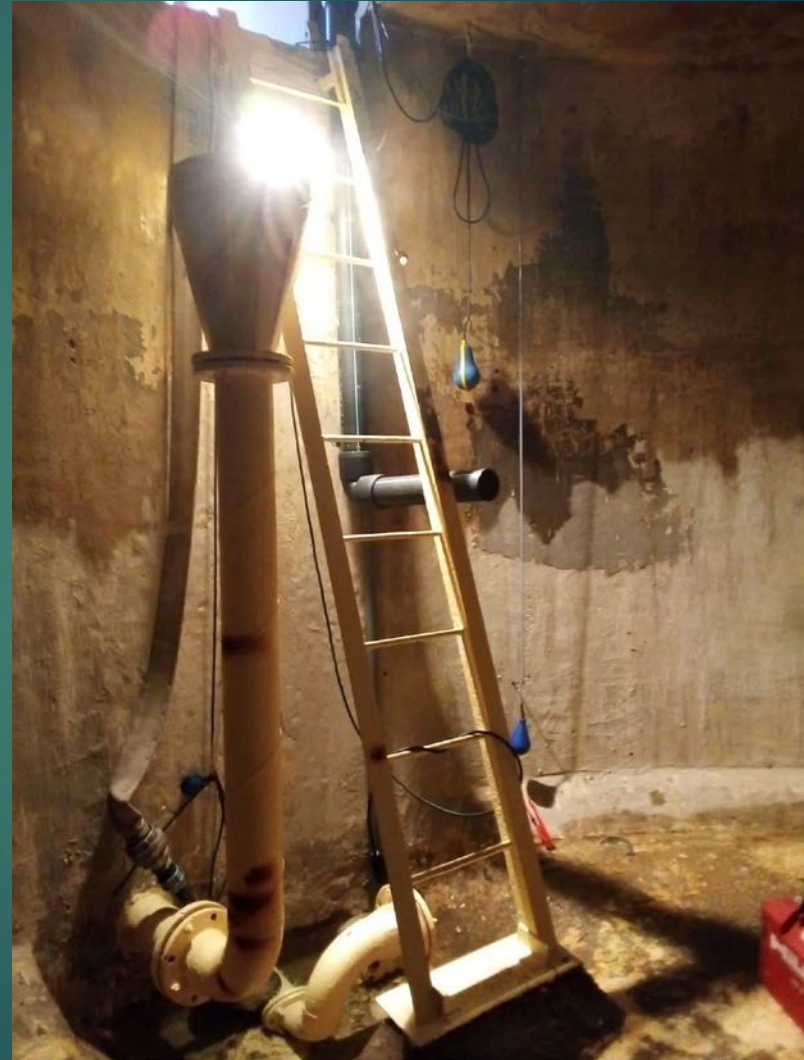
- ▶ Nem megfelelő hidraulikai kialakítás miatt pangó víz
- ▶ A tároló bevonatának hiánya miatt a betonszerkezet porózussá vált
- ▶ A pórusokban a mikroorganizmusok könnyen szaporodnak, a fertőtlenítőszer nem éri el
