Egy vízminőségi havária kezelése

**A probléma feltárásának folyamata
és a vízbiztonság növelésére tett intézkedések**

VÖRÖS GYULA

BÁCSVÍZ ZRT.

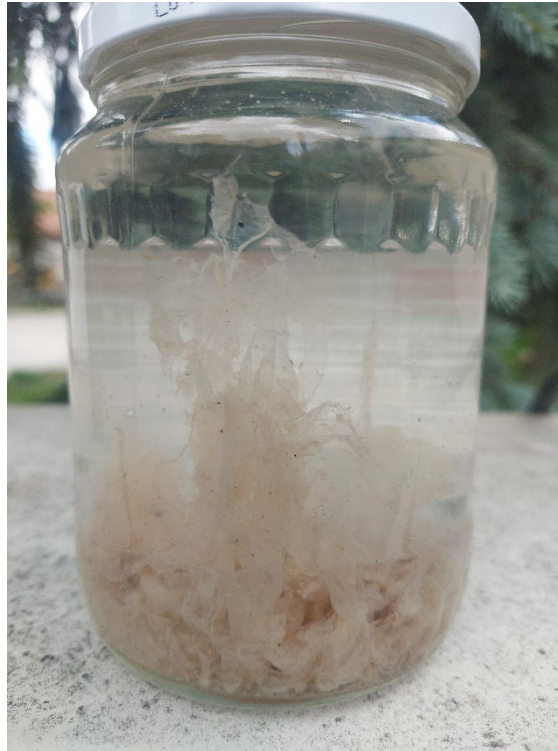
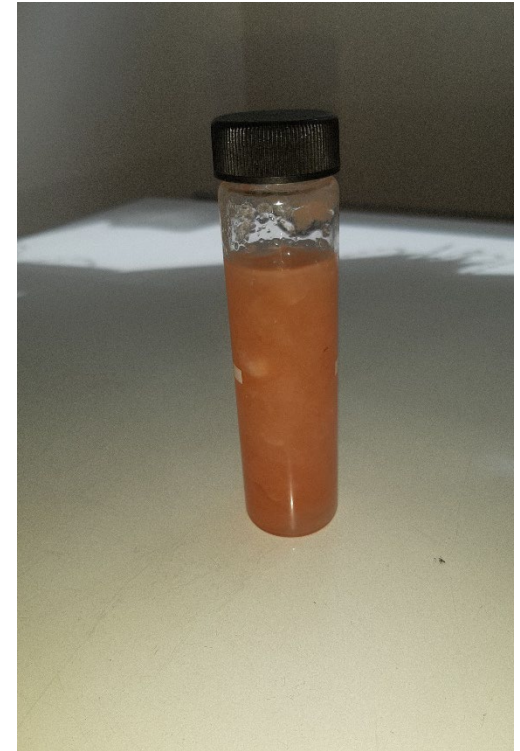
- ▶ Továbbra is lakossági panaszok
- ▶ Eltömődött bekötési vízmérők
- ▶ Kormányhivatal és önkormányzat tájékoztatása
- ▶ Homokszűrők és aktívszén adszorberek fertőtlenítése
- ▶ Átállás KMnO_4 helyett hipó adagolásra (szabad klór)
- ▶ Hálózat mechanikai tisztítása (szivacsolás): fehér hártya és rózsaszín-narancssárga nyálkás biológiai képződmények
- ▶ További mosató csomópontok kialakítása
- ▶ Szivacsolás során nagy mennyiségű biológiai hártya, baktérium szuszpenzió
- ▶ Kimenő vezetékben alacsony áramlási sebesség (0,22 m/h)

Baktérium szuszpenzió

A hálózattisztítások során
vett minták
