Gátszakadások statisztikája Hollandiában

Dr. Nagy László

BME Geotechnika és Mérnökgeológia Tanszék (E-mail: lacinagydr@gmail.com)

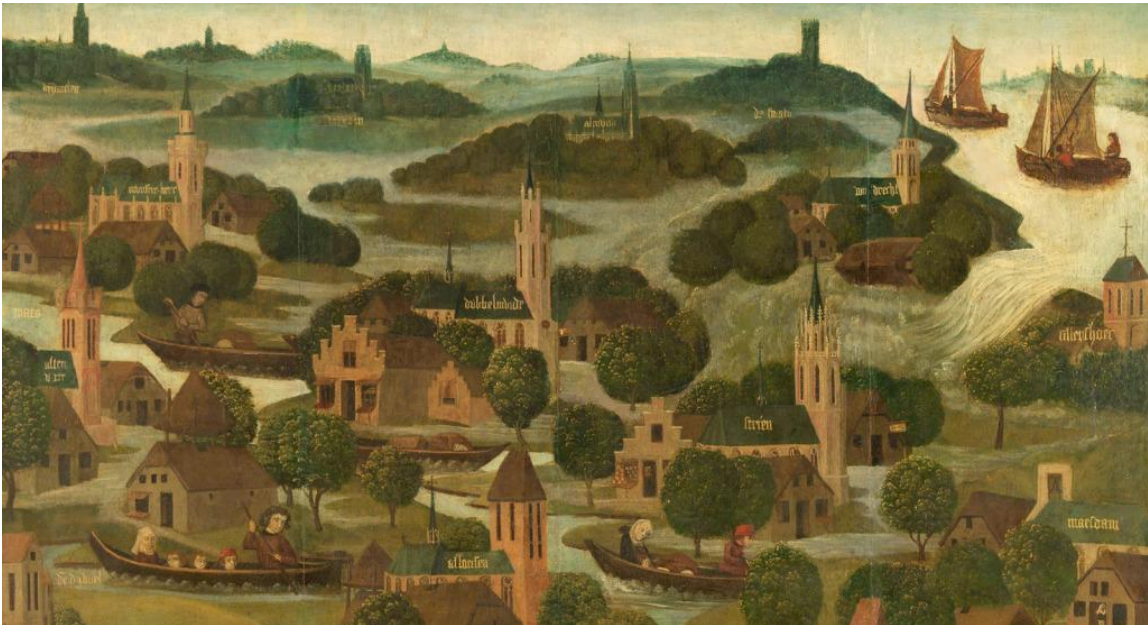
1. kép Az 1421. évi Szent Erzsébet-napi gátszakadás és árvíz látomása ismeretlen németalföldi festőtől 1490-1495 közötti időből. A kép részlete a gátszakadást és a szétterülő vizet is mutatja.

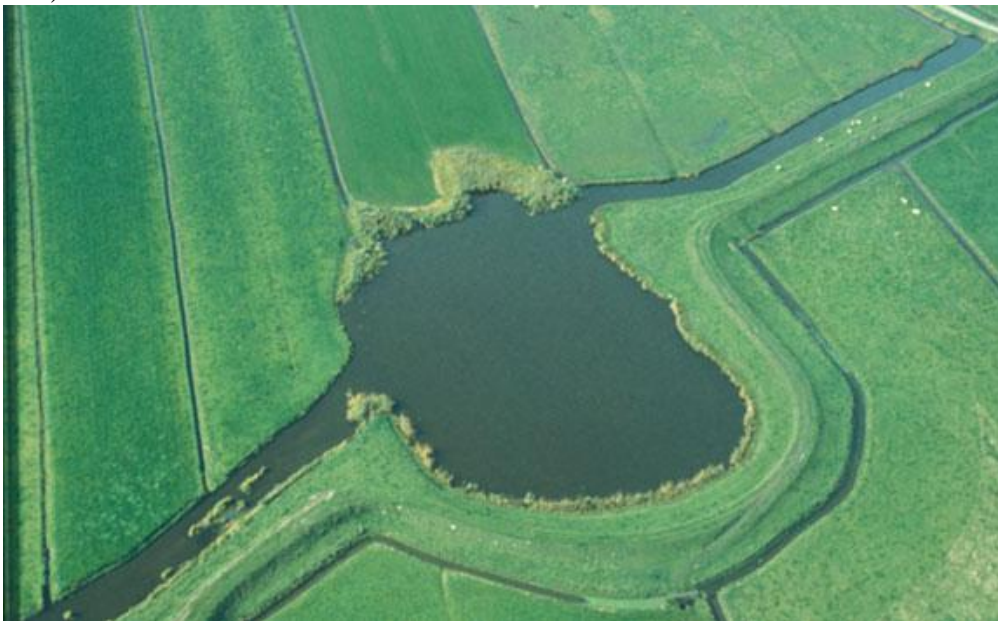
2. kép Gátszakadás kopolyája Utrecht mellett

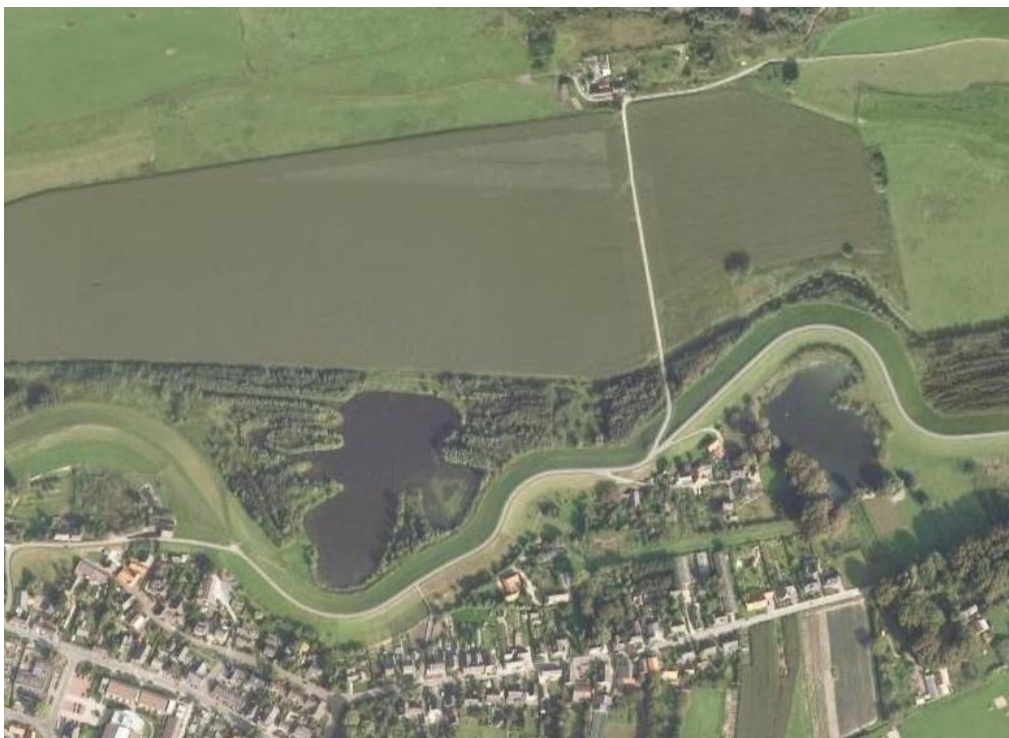
3. kép Sorozatos szakadások következtében kialakult gát nyomvonal

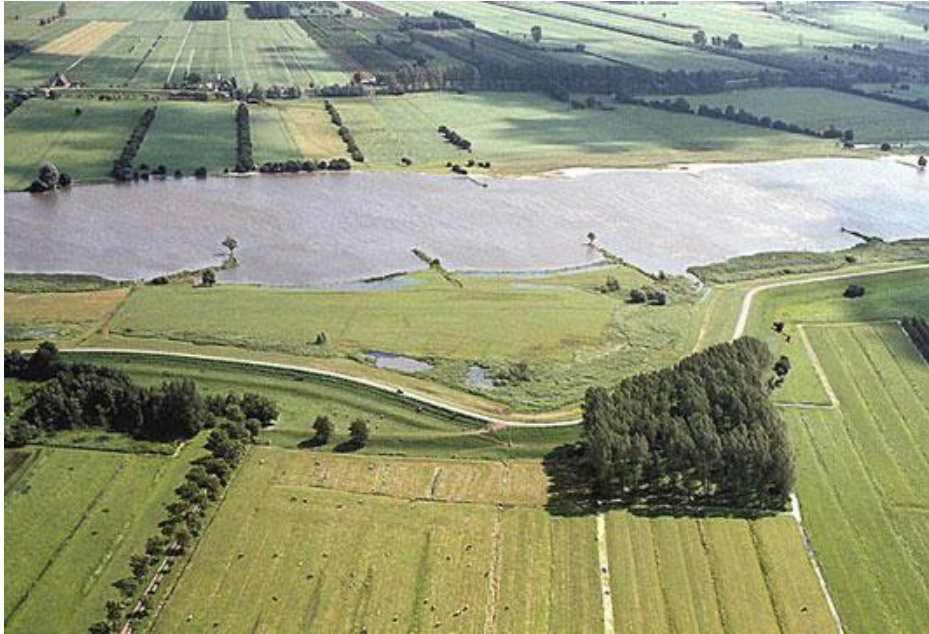
4. kép Feltöltődött kopolya (kolk) Hollandiában

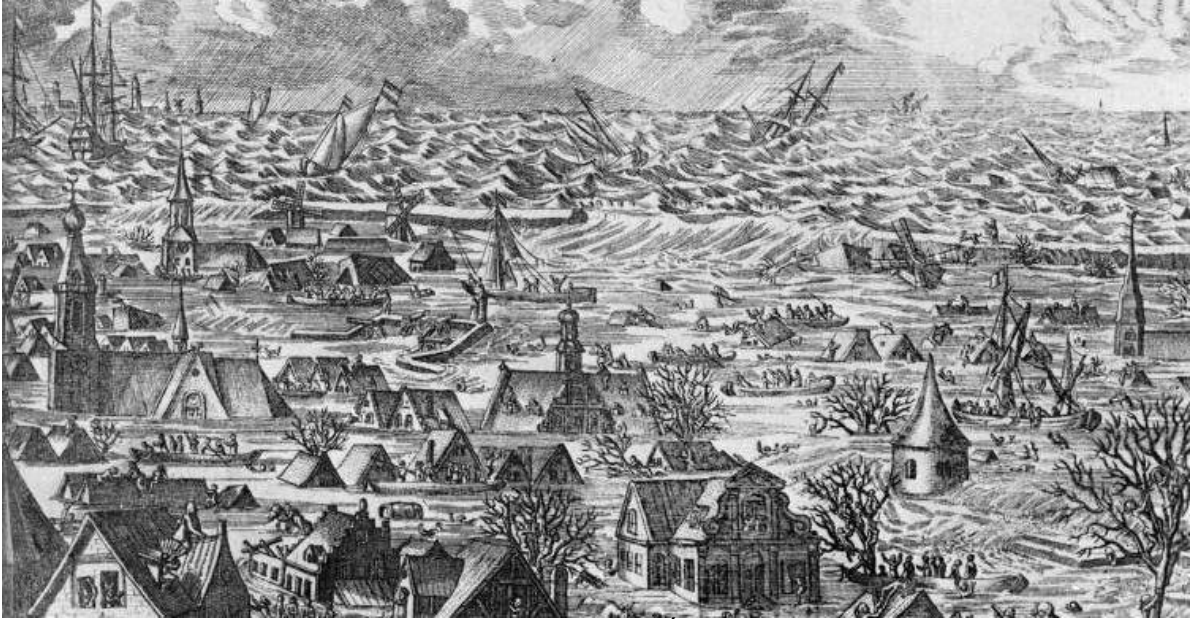
6. kép Az 1634. évi Burchard-napi árvíz okozta elöntés Észak-Hollandiában és Hamburg környékén egy korabeli ábrázoláson. A kép két gátszakadást is mutat a bekövetkezett 44-ből

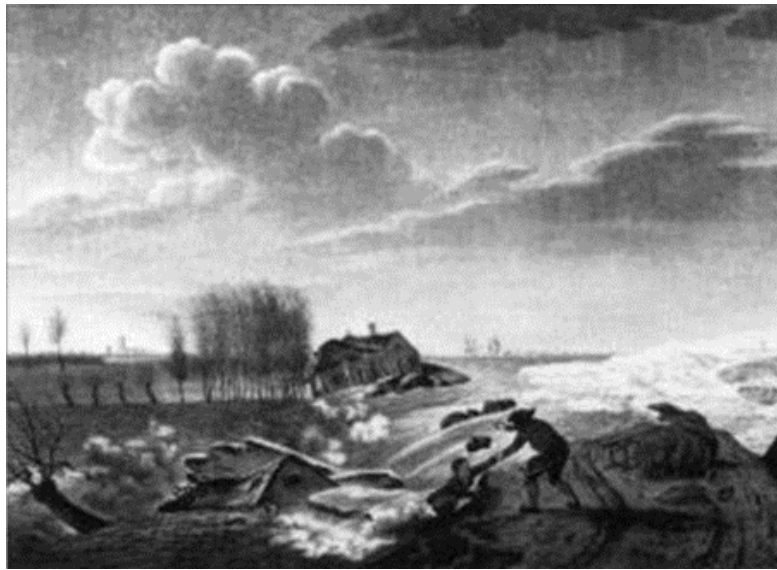
7. kép A Rajna egyik gátszakadása. 1809-ben az utóbbi ezer év talán legnagyobb folyami árvize volt Hollandiában

által okozott tolóerő miatt mintegy 140 folyóvízi gátszakadás volt, ez azonban csak mindössze 8 telet foglalt magába ebben a 77 éves időszakban. A talán legnagyobb jeges árvizet mutatja a 7. kép 1809-ből.

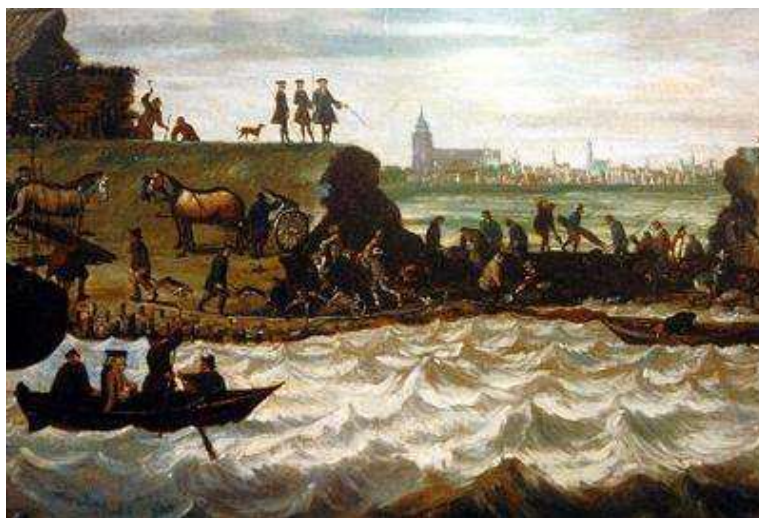
8. kép 1770. évi árvíznél keletkezett megnyílás befoltozása

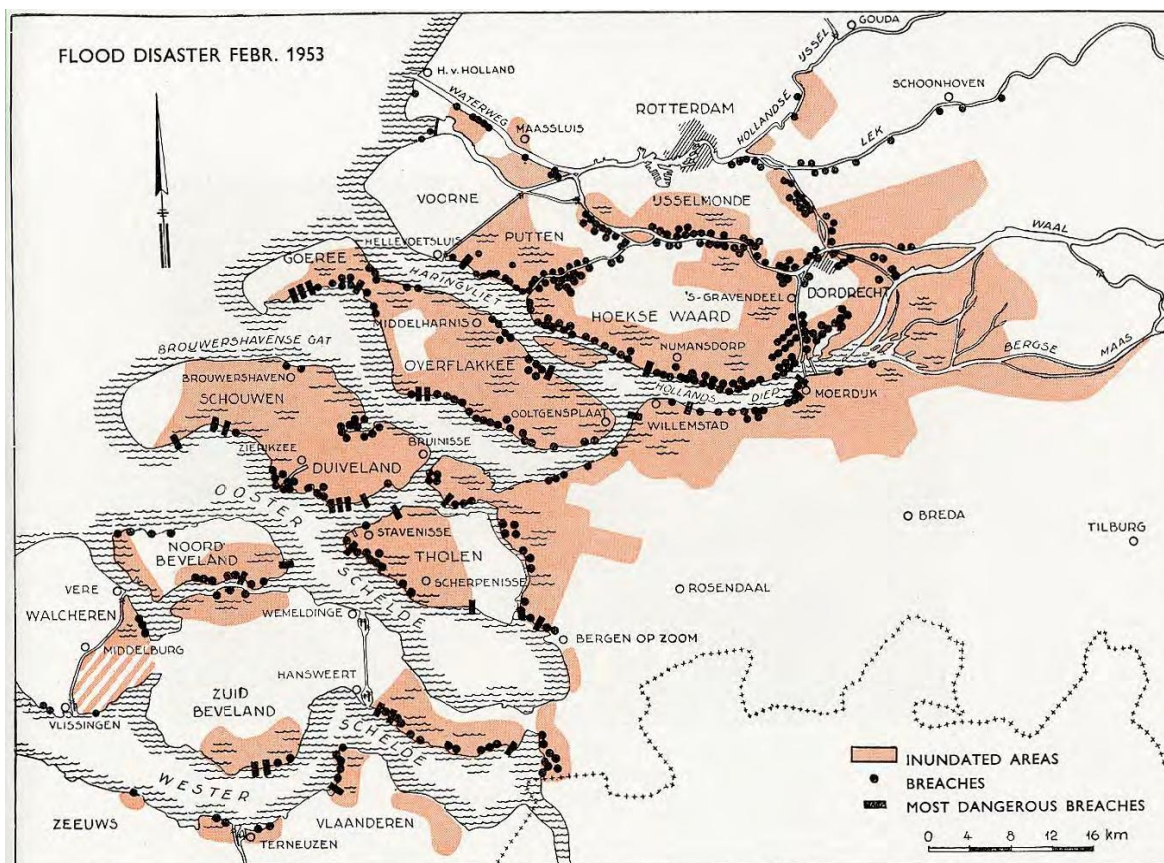
- az 1993. évi Mississipp-i árvíznél 103 gátszakadás volt csak a szövetségi gátaikon,
- az 1997-es Californiai árvíznél gátszakadások tucatjait regisztrálták nagyrészt a medence északi részén és
- az 1953. évi hollandiai árvíznél is - nagyon sok, egymásnak ellentmondó szám olvasható az interneten - 64 gáton mintegy 400 gátszakadáson keresztül folyt a víz az ármentesített területre (1. ábra).

1. ábra Gátszakadások és az elöntött terület az 1953. évi tengerárnál

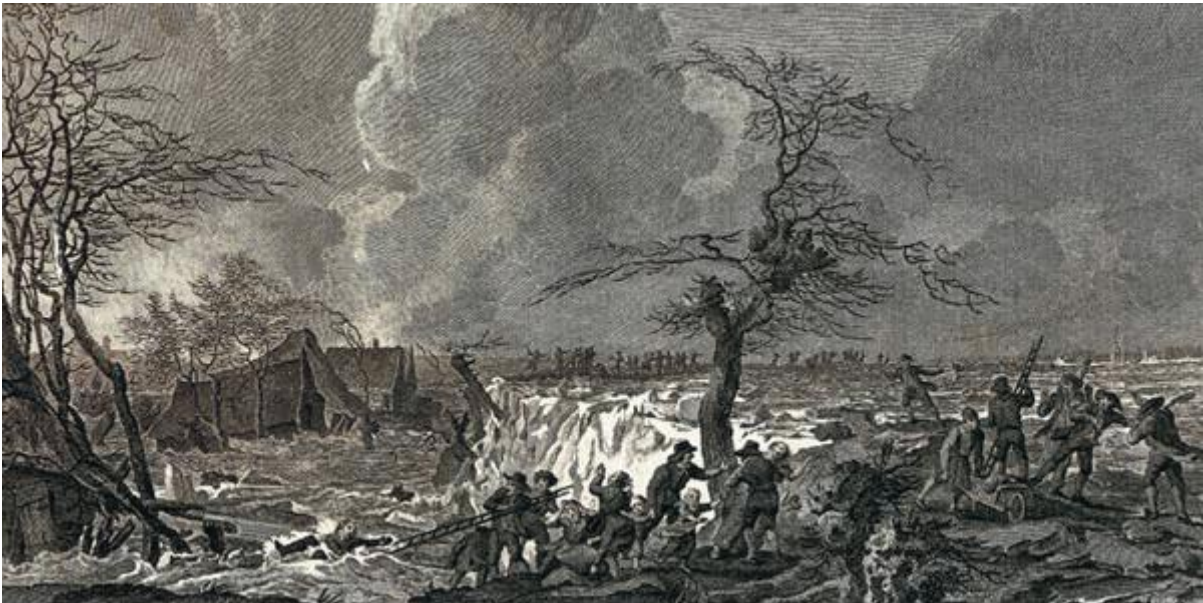
9. kép. Egy elképzelése a jégdugó által okozott árvíznek, amely akkor következik be, amikor a befagyott folyó felolvad és a jég a folyó felszínén zajlik

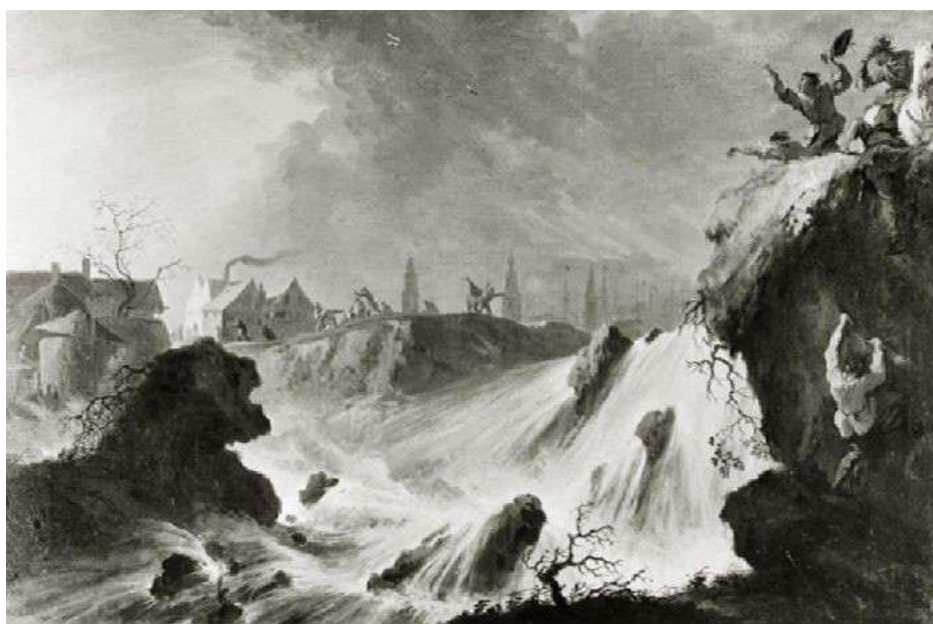
10. kép Szt. Anton gát szakadása a Szt. Péter-napi árvíznél 1651. március 4-5-én

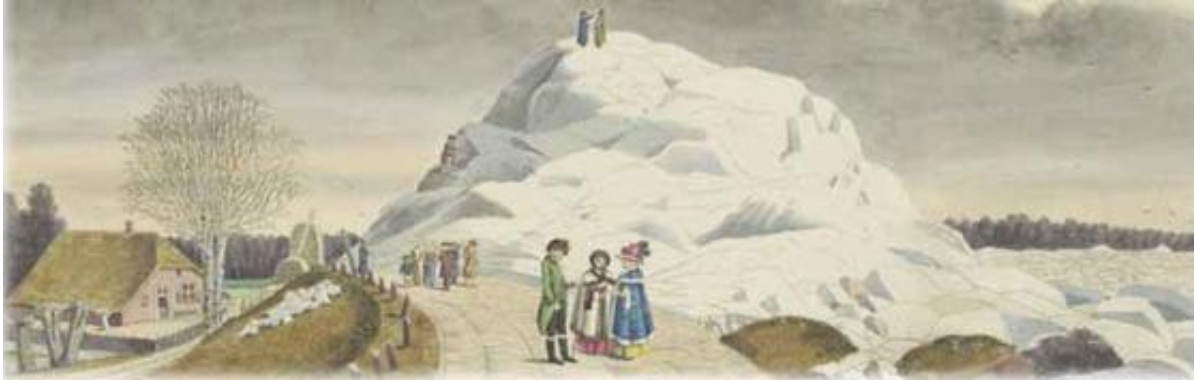
A gátszakadások második legfontosabb oka, a jég volt (11. kép). A tengeri gátaknál a jég által okozott szakadás eltér a folyóvízitől. A tenger felhalmozza a jeget, miközben az úszó jeget a szél fújja. A feljegyzések szerint minden folyónál alakult már ki jégdugó miatti gátszakadás az évszázadok során. A jégzajlás a kis jégkorszak legfontosabb tönkremeneteli oka volt, 1784 és 1861 között, a gátszakadások számának 57 % -át okozta (3. táblázat). A folyami árvízvédelemnél az áramló víz rátolja a jeget a gátra. A túlzott jégterhelésből és a jégzajlás

11. kép Jéghegy az 1789. évi árvíznél (korabeli ábrázolás)

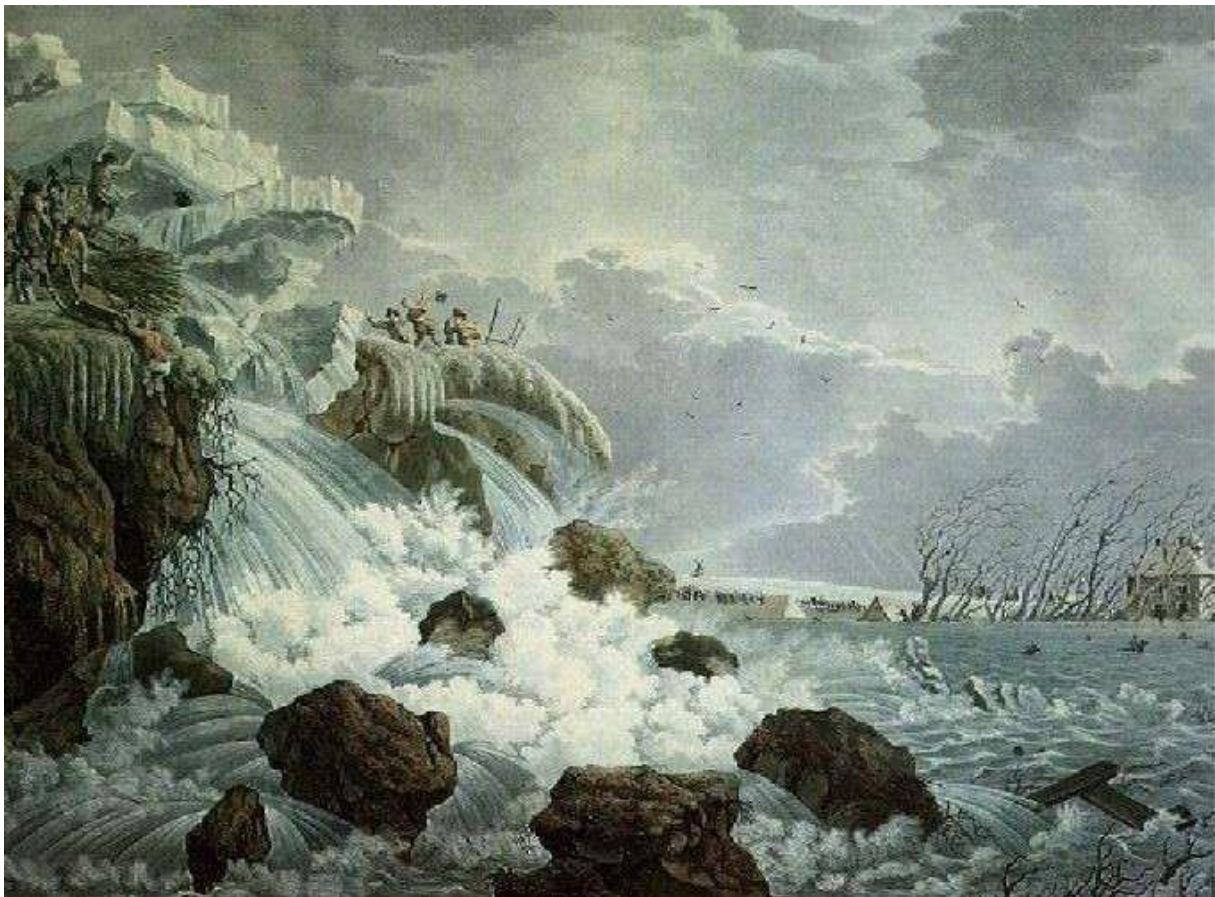
12. kép Jégdugó okozta gátszakadás 1799-ben

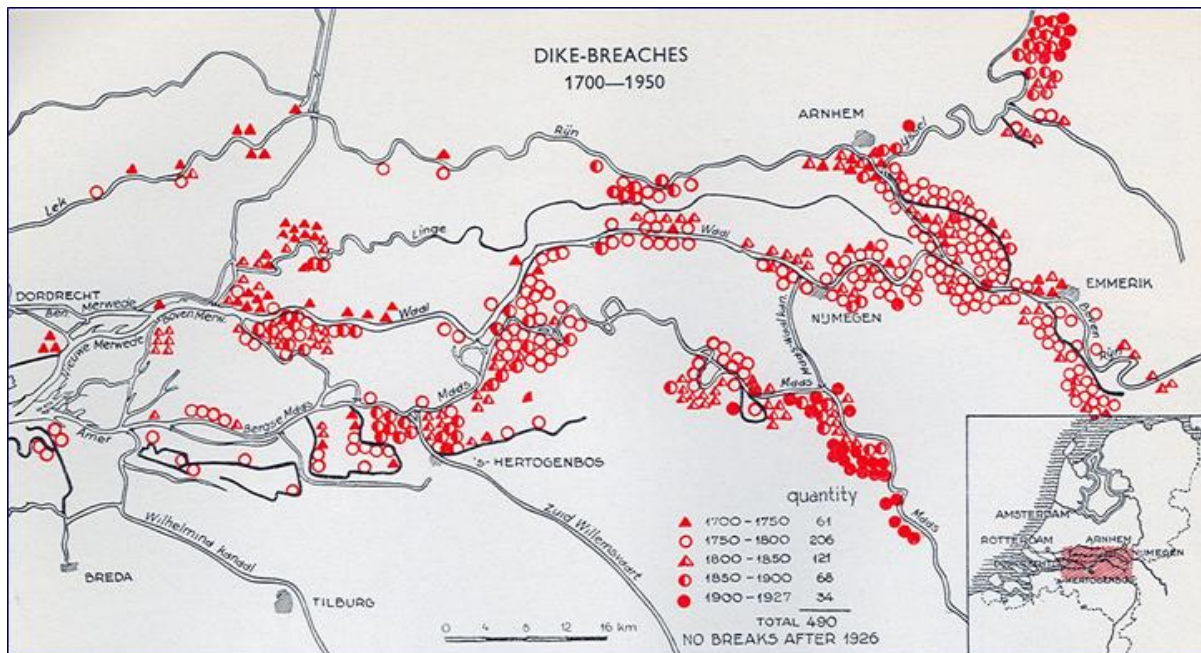
A holland árvízvédelmi gátak szakadásait mutatja 1750 és 1927 között időbeli válogatással a 2. ábra a Rajna-völgy keleti felében.

2. ábra 330 db. folyami gátszakadás 1750-1927 között Hollandiában (Peters 2015)

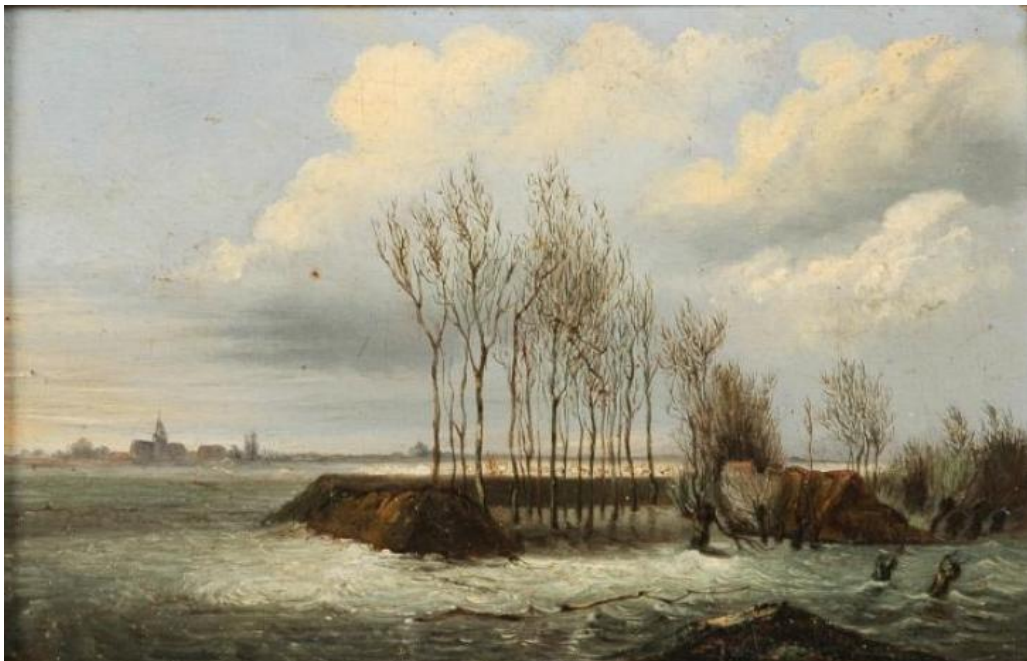
13. kép A Grebbendijk szakadása (Johan Veltens festménye)
