Talajcsövezett mezőgazdasági területek működőképességének felmérése – terepi tapasztalatok

Nemzeti Agrárkutatási és Innovációs Központ (NAIK)
Öntözési és Vízgazdálkodási Önálló Kutatási Osztály (ÖVKI)
5540 Szarvas, Anna-liget u. 35., email: turi.norbert@ovki.naik.hu

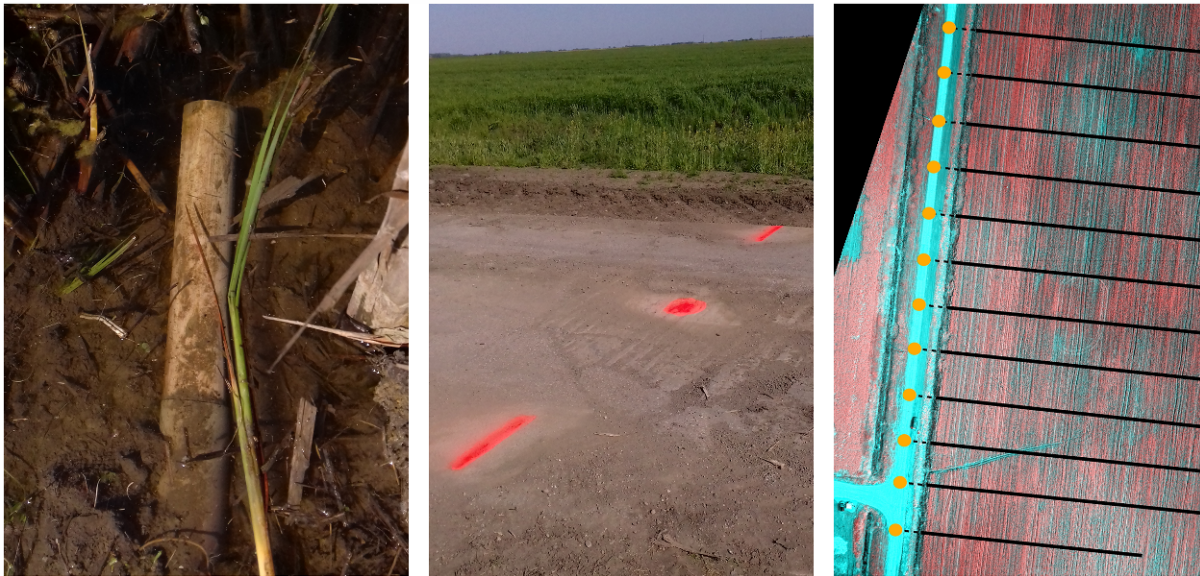
2. ábra. A feltárt dréncső helyzetének terepen történő megjelölése később a dréncső pontos helyzetének meghatározását segíti elő az általunk elkészített légi felvételen.

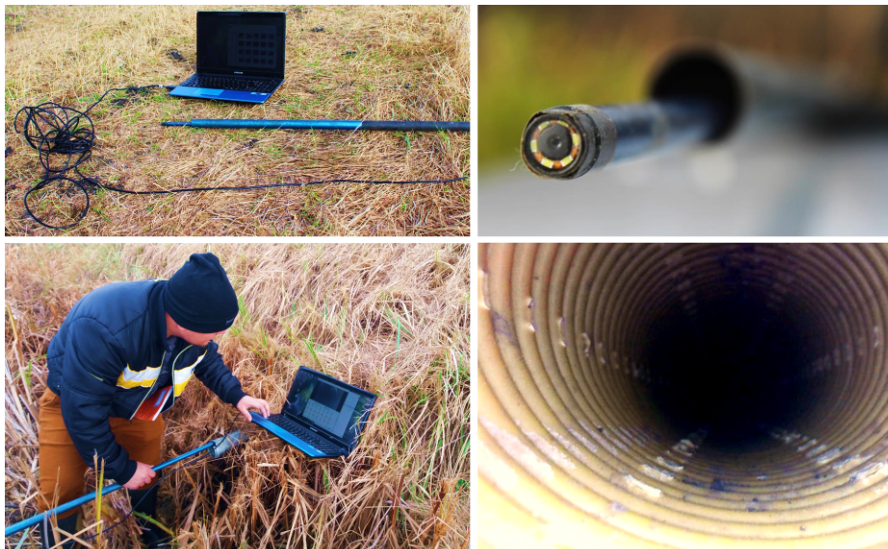
3. ábra. A hordozható számítógépre csatlakoztatható csőkamera használat közben, valamint egy a kamerával készült kép a vizsgált dréncső belsejéről

a csőbejárat egy rövid szakaszát kivéve a dréncsővek igen jó állapotban, eltömődés mentesen fekszenek a föld alatt. Ez természetesen nem igazolja, hogy a szűrőzésük, vagy a perforációk rendeltetésszerű állapotukban lennének és funkcionálnának. A felvételeken a csőfalakon, valamint a perforációknál fehér (feltehetően mész/Ca), valamint vörös (vas III oxid - Fe_2O_3) kiválások voltak láthatóak, de erről egyértelműen a csövekről begyűjtött kiválások laboratóriumi vizsgálatát követően tehetnénk megállapításokat. További észrevételünk, hogy a dréncsővek kitorcolló részében felhalmozódott iszap csak 1-2 métert érint befelé, teljes csőelzáródást egyik esetben sem tapasztaltunk. A szabad kijáratral rendelkező dréncsőveknek külön faunája is van, ugyanis az ászkarákok, százlábúak, hálójukban ülő pókok mind feltűntek egy-egy vizsgált csőben. Kirívó esetként egy kisebb rágcsáló koponyáját is megtaláltuk az egyik csőben.

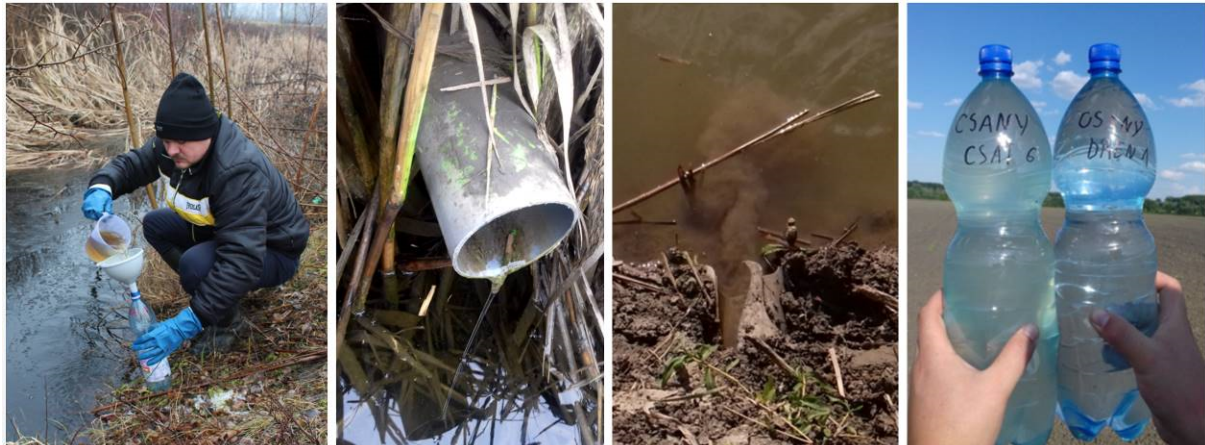
4. ábra. A 2017/2018 téli, valamint a 2018 tavaszi víz mintavételek

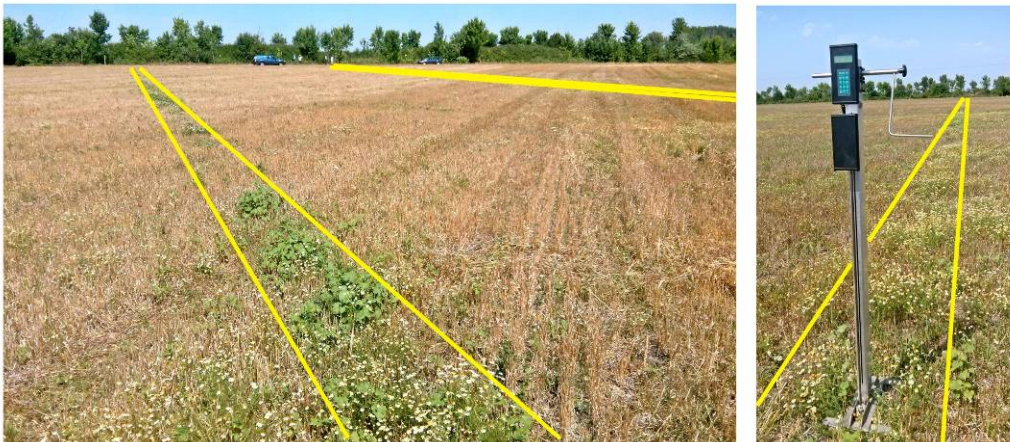
5. ábra. A tarlóban megjelenő gyomnövény sávok jól látszódnak a zsadányi mintaterületen.

Az előző fejezetben említett jelenség, miszerint a drénezett táblán, az aratást követően megjelentek egyes gyomnövények, mint a Bojtorján szerbtövis, valamint a pipitér, igen érdekes látványt nyújtott számunkra. A gyomnövény jelezte vonalakat követve a befogadó rézsűjében eltemetve a terület meliorációs tervsomagjában jelzett dréncsőveket is megtaláltuk. Ez egyértelművé tette számunkra, hogy a dréncsőveknek van módosító hatása a felszíni növényzetre, ez esetben, a dréncsőben tározódott víz által, ami feltehetőleg a talajvízszint évszakos süllyedése ellenére maradt meg bennük. A penetrométeres vizsgálatok érdekes eredményt hoztak, ugyanis nem volt igazolható a dréncsővek felett, illetve a dréncsővek között talajnedvességbeli különbség. Ezt azzal magyarázzuk, hogy a szemmel láthatóan a dréncsővek felett jobban fejlődő növényzet hasznosította, és közben elpárologtatta a rendelkezésére álló többlet vízkészletet.

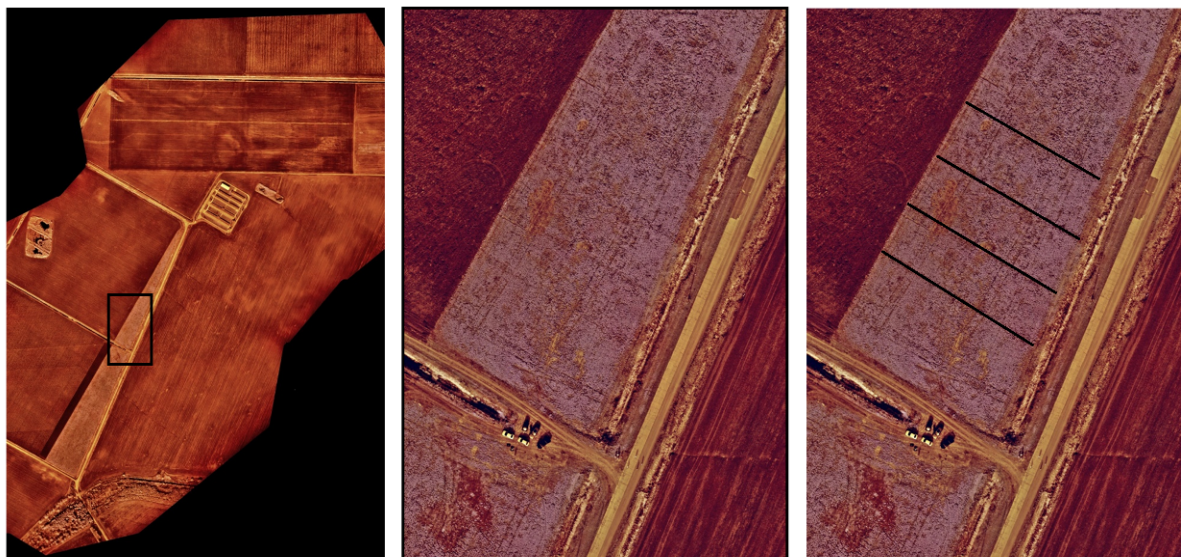
Az engedélyeztetési eljárások korlátozásai miatt, légi felvételezéseket egyelőre a mezőtúri mintaterületen tudtunk elvégezni. 2017 őszén egy közeli infravörös felvételt sikerült elkészítenünk (7. ábra) 2018 tavaszán pedig közeli infravörös valamint valós színes felvételek is készültek a területről. A felvételeken a várakozásainktól eltérően a talajfelszín nedvességtartalmában nem voltak észlelhetőek olyan nedvességbeli különbségek, amelyek kirajzoltak volna dréncsőveket. Az egyetlen területrész, ahol dréncső nyomvonalakat véltünk felfedezni az egy lucernával bevetett terület volt (7. ábra). A terület tulajdonosának elmondása szerint alkalmanként (kaszálás után) a táblában szabad szemmel is látható, hogy a csövek felett hamarabb növekedésnek indultak a növények. Az hogy az 7. ábrán valóban a dréncsővek hatására módosult növekedésű növényzetet látunk, a Google CNES Airbus 2017.06.28.-ai felvétele, valamint a terület meliorációs tervcsomagjában található részletes talajcsövezési helyszínrajz is megerősíti.

7. ábra. A mezőtúri mintaterület közeli infravörös sávot tartalmazó légi felvételen (A képen fekete vonal jelöli a dréncső nyomvonalakat, amelyek csak a növényzettel fedett területen láthatóak, a szántó művelésű területen nem)
