Vízépítési szerkezetek speciális roncsolásmentes vizsgálatai

Dr. Törös Endre, Dr. Prónay Zsolt, Neduczka Boriszláv, Nagy Péter

*Magyar Hidrológiai Társaság
XXXVII. Országos Vándorgyűlése 2019 június 3 - 5.*

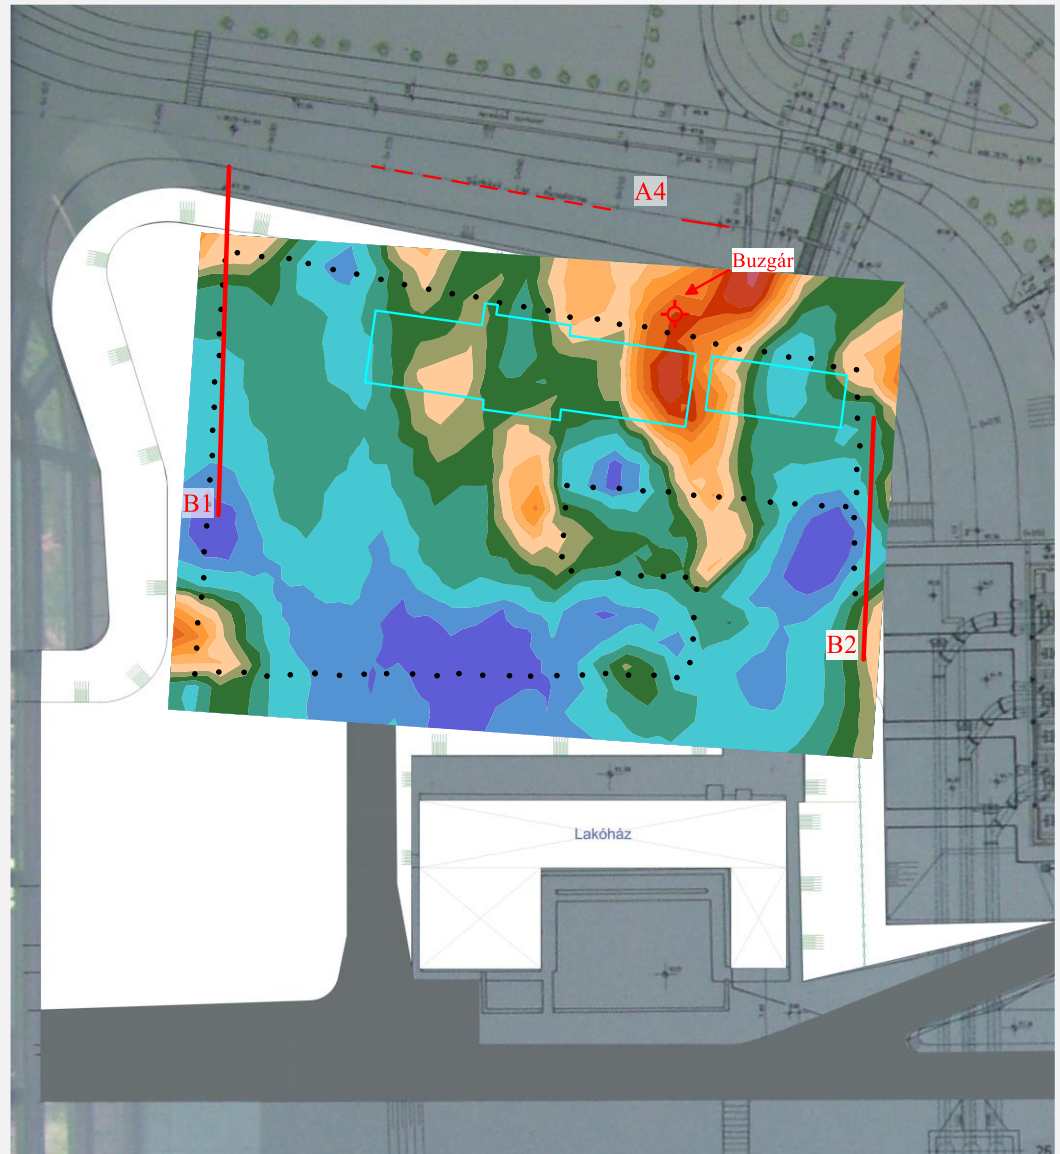
3D geoelektromos mérés buzgáros területen (5m-es mélységmetszet) Érsekcsanád

A homokos víztestek egy összefüggő térbeli rendszert alkotnak és kapcsolatban állnak a Duna vizével

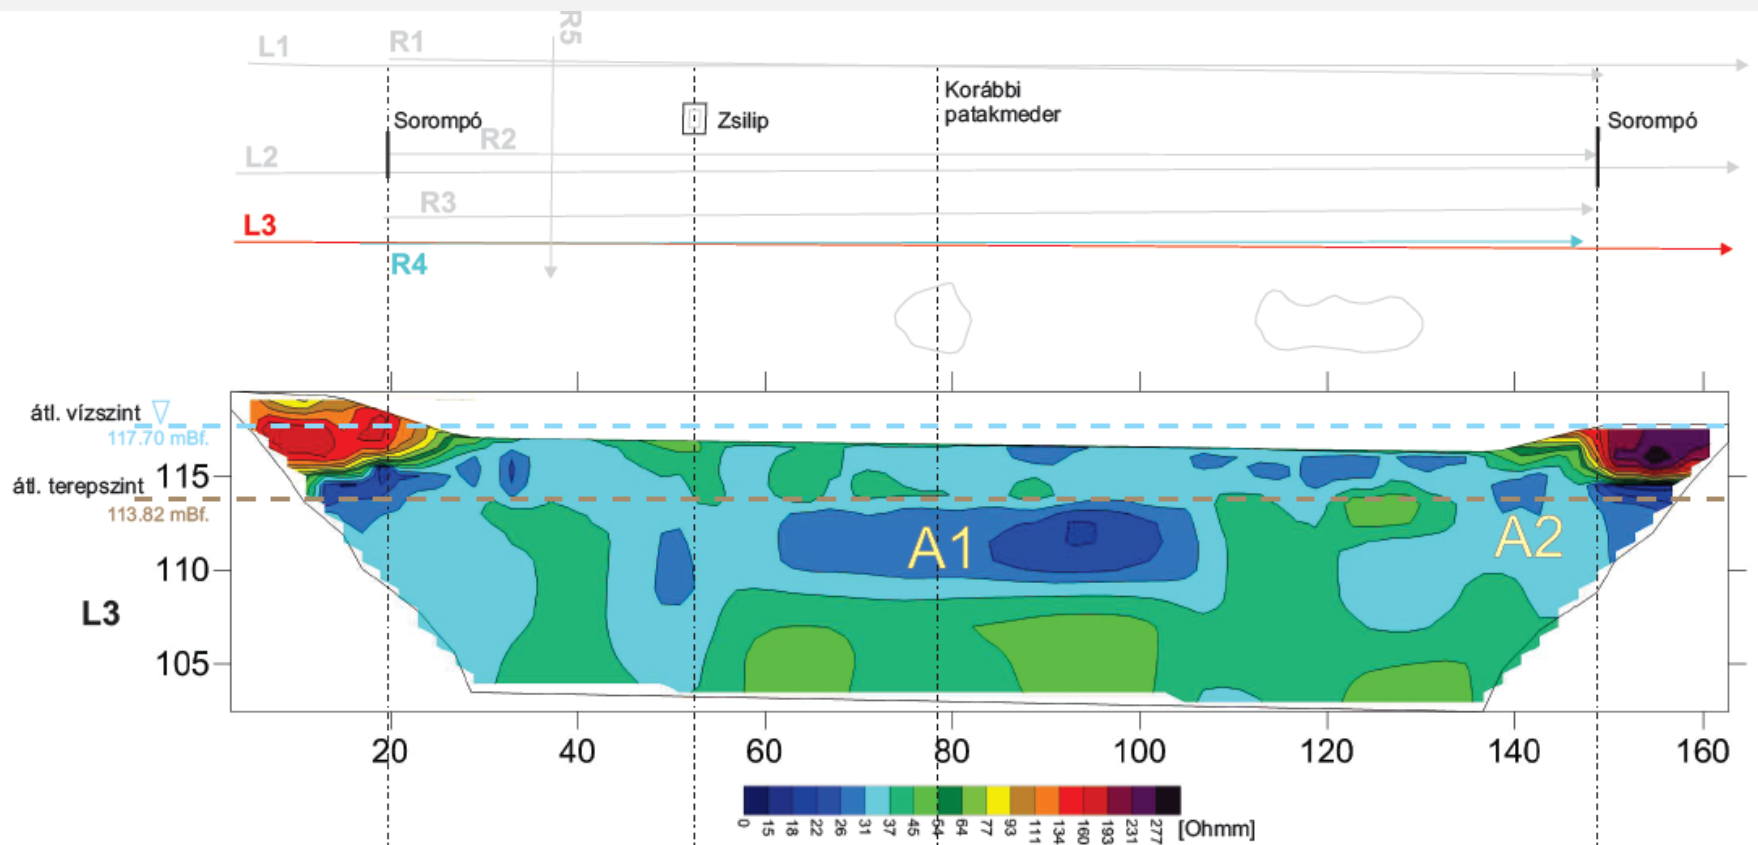
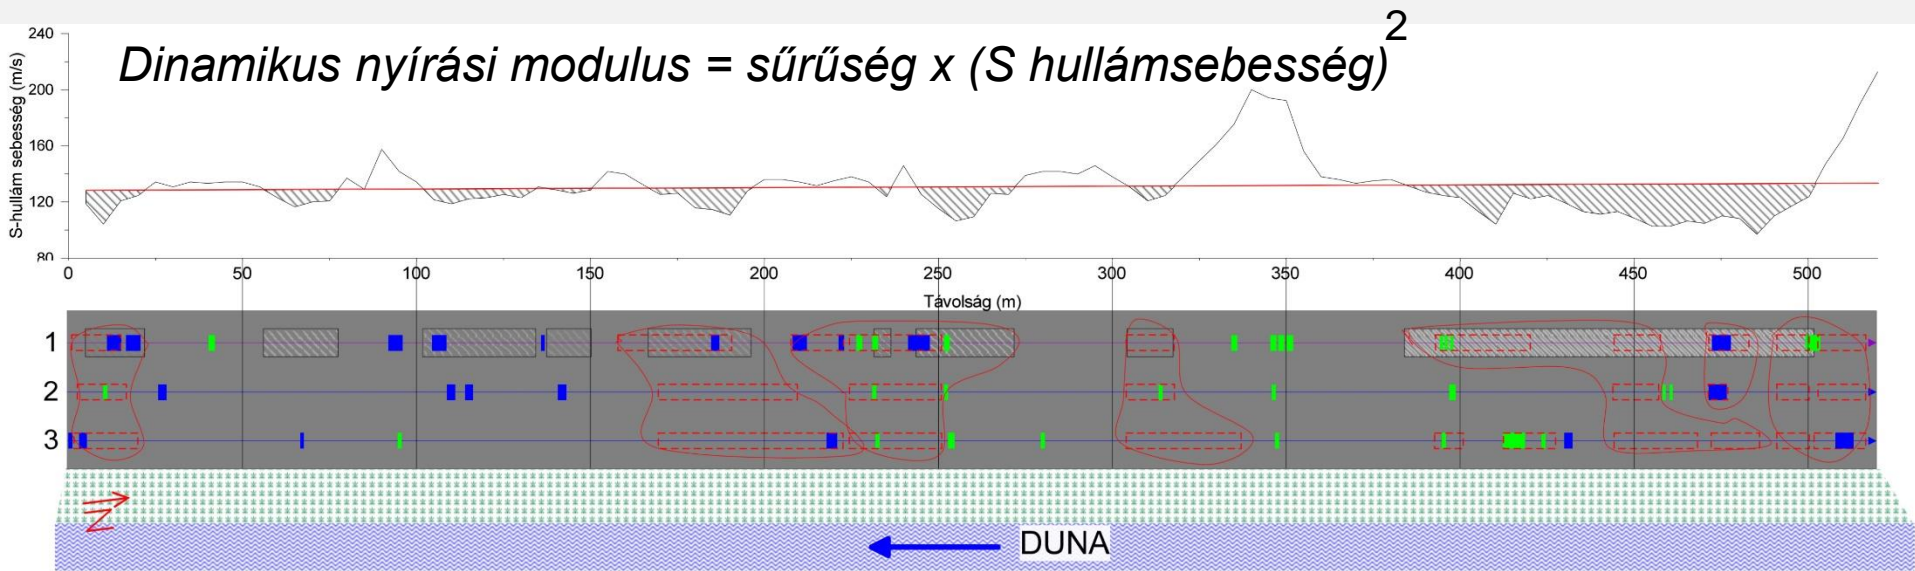
Árvízvédelmi szakaszok
állékonysága, Albertfalva Duna
szakaszán

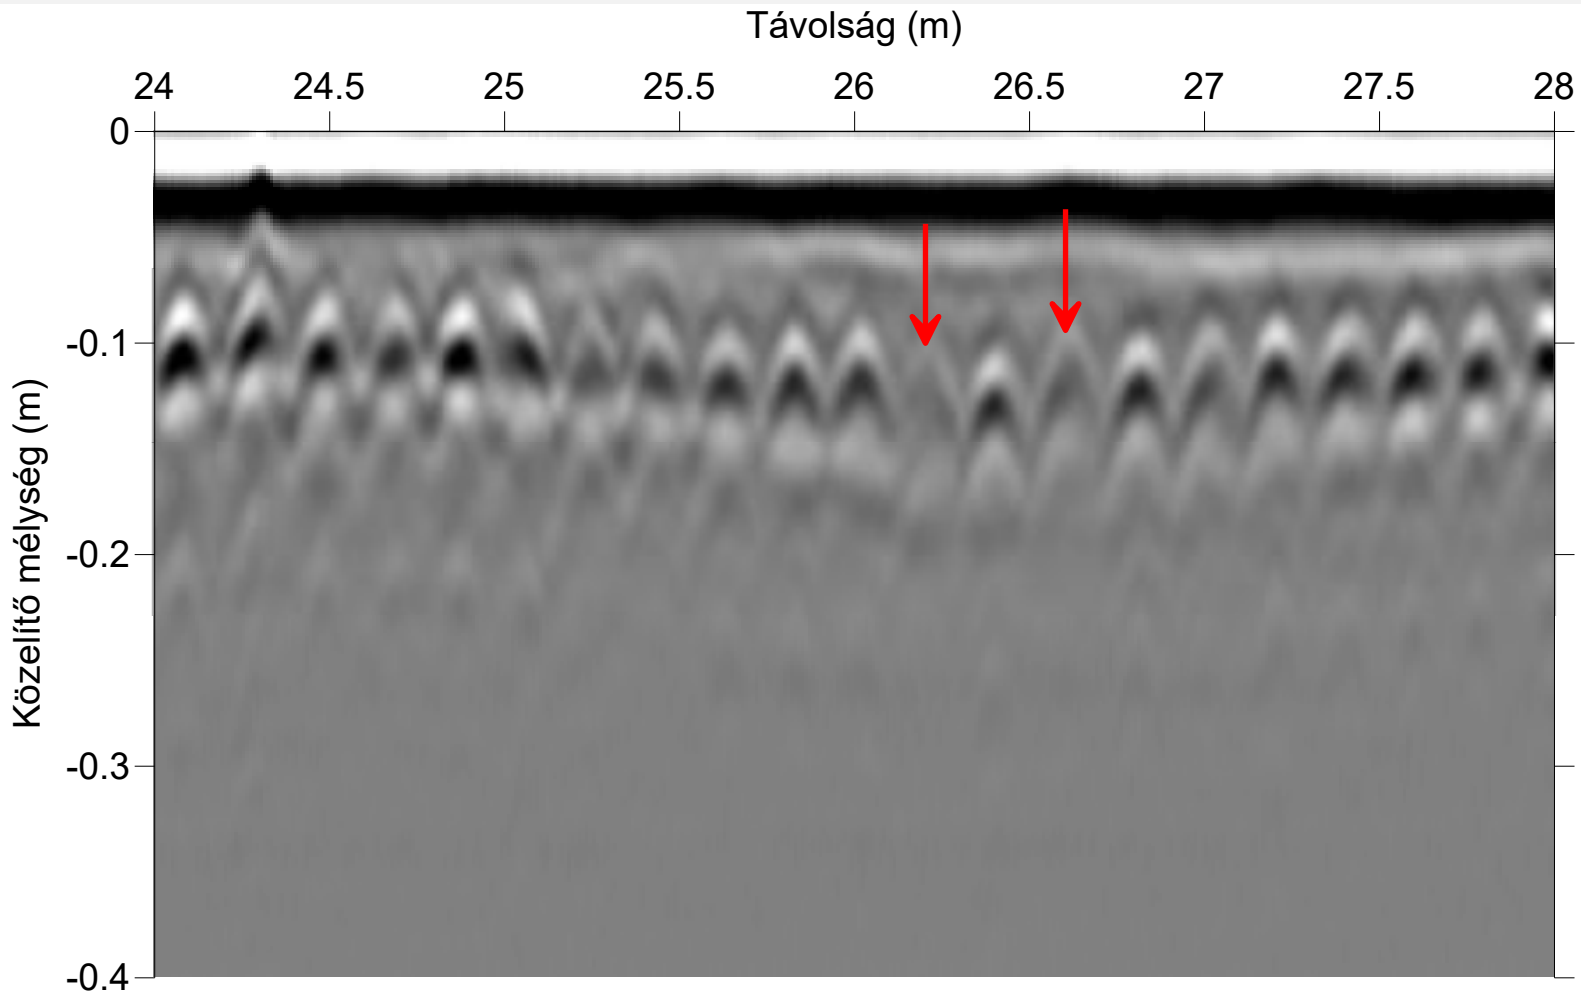
Korrodált (hiányzó?) fém, változó betonfedés

Korrózió a Bp. Campona, Tropikárium sósvizes medence falán mért radarszelvényeken

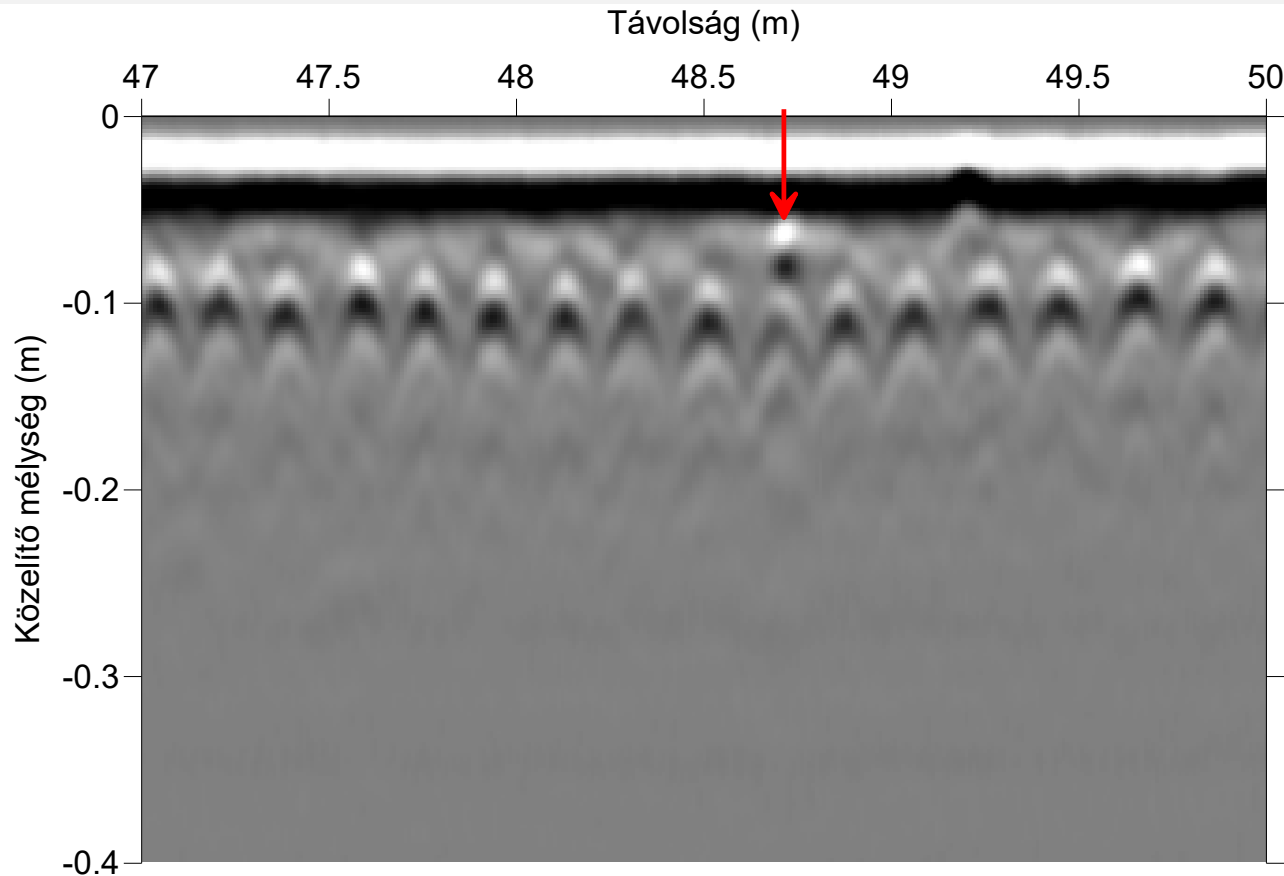
1. ábra. Repedés helye

Repedés betonon

A nagyobb levegővel kitöltött repedés erős, a kisebb gyengébb reflexióval jelenik meg a szelvényeken (1. ábra, piros nyíl).

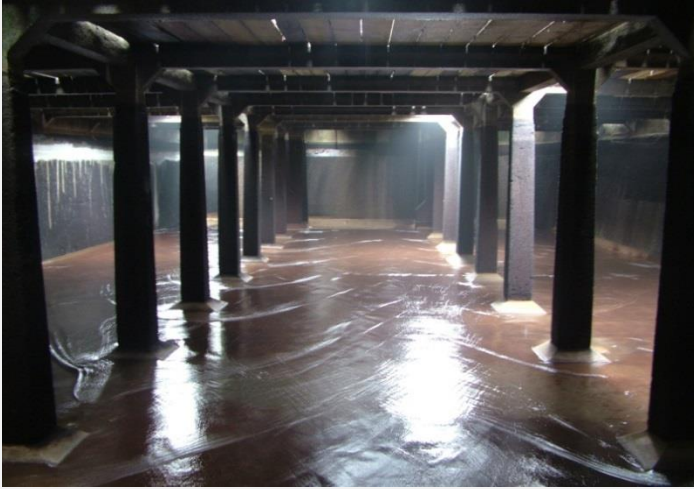
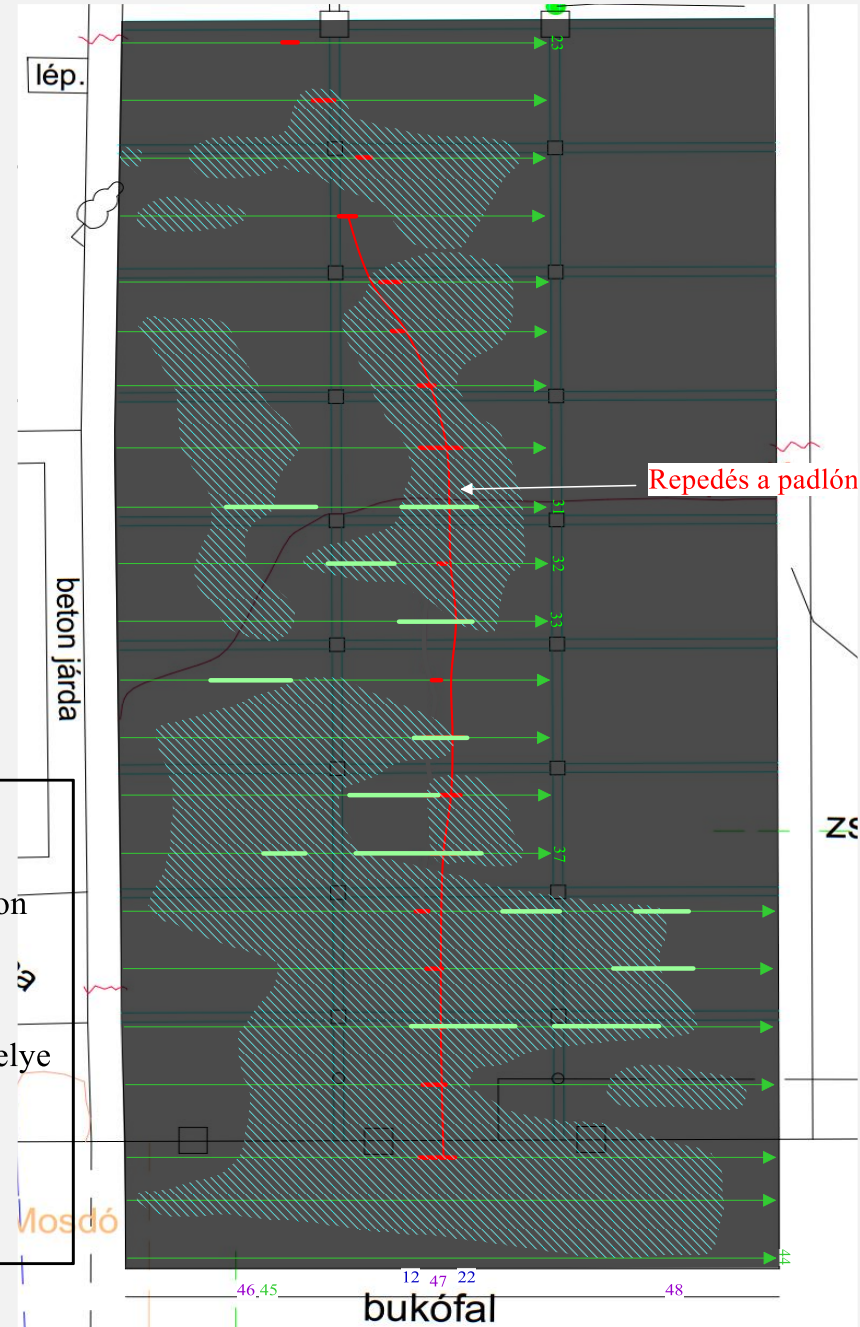
Víztároló medence, Péti Nitrogénművek

A repedések „utóélete” a radarmérésre

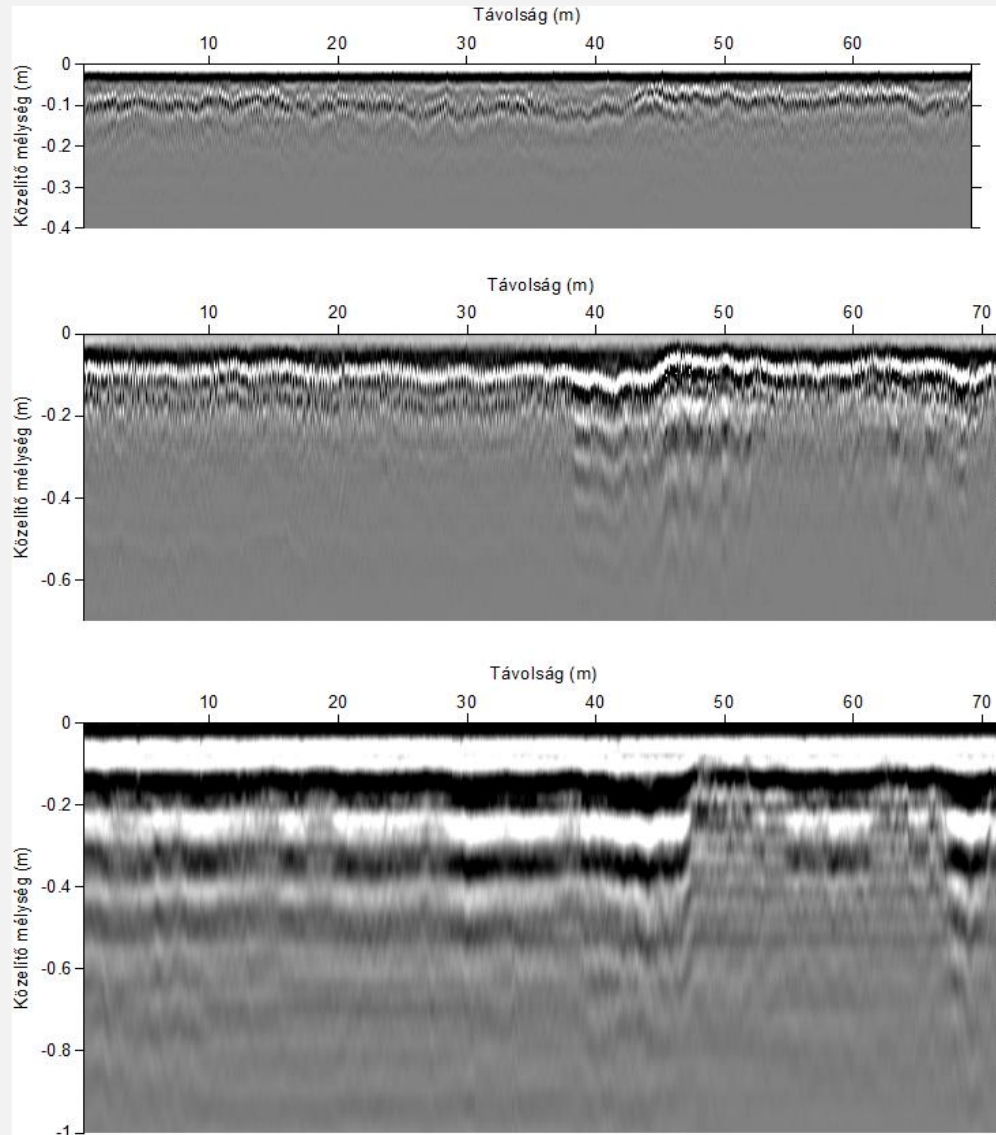
1. ábra. Azonos szelvény különböző frekvenciákon mérve

Vizesedés megjelenése változó frekvenciájú radarfelvételeken a betonfal mögött

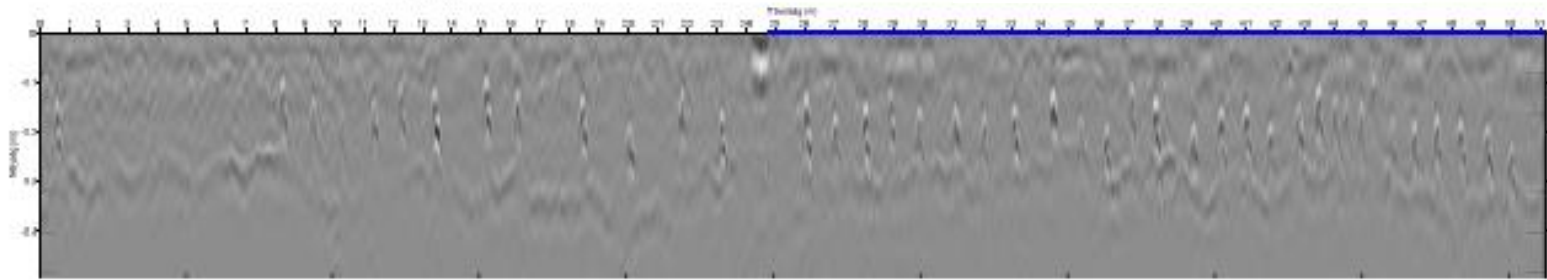
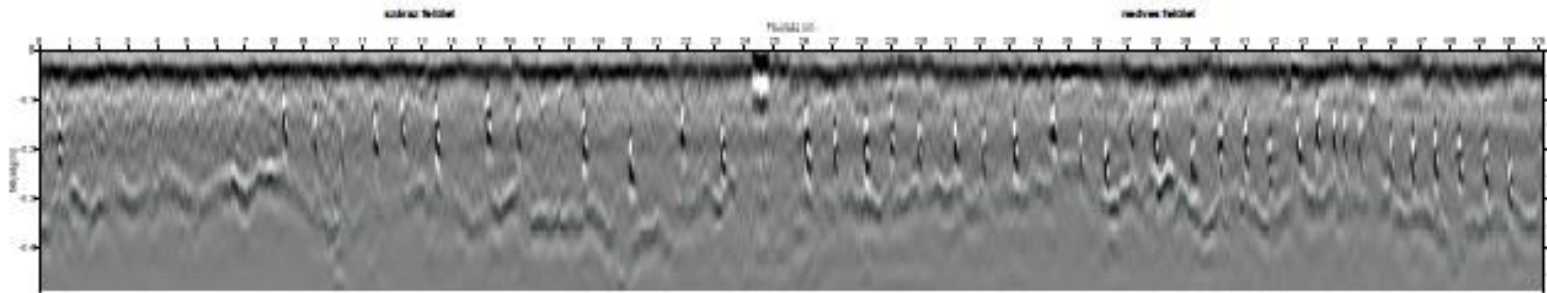
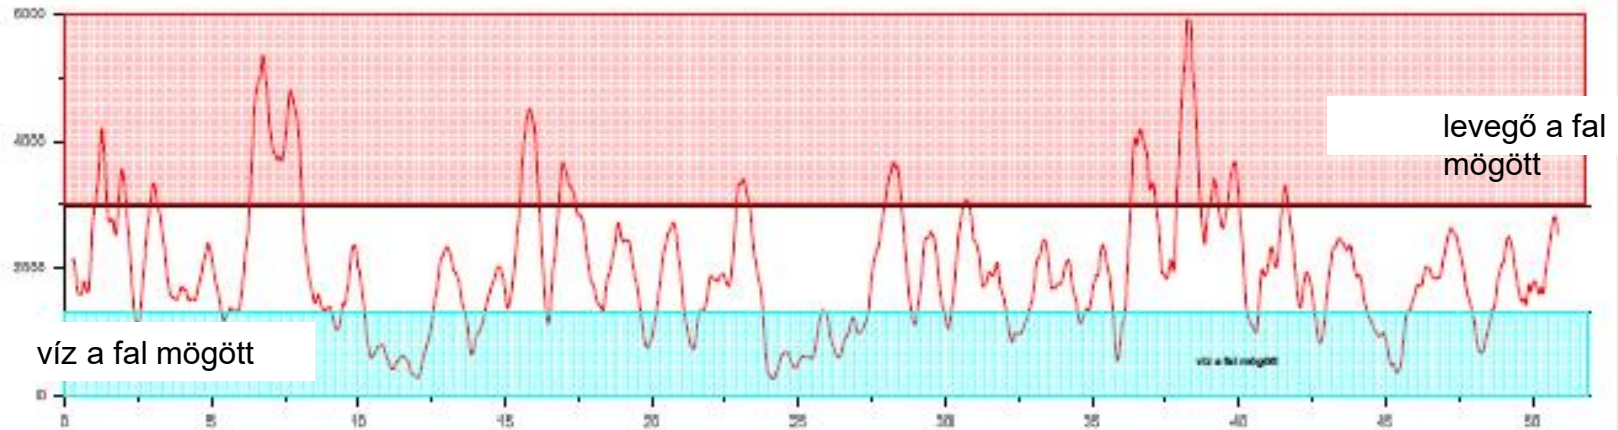
Vízszákok a bújtatóalagútban (változó amplitúdó)

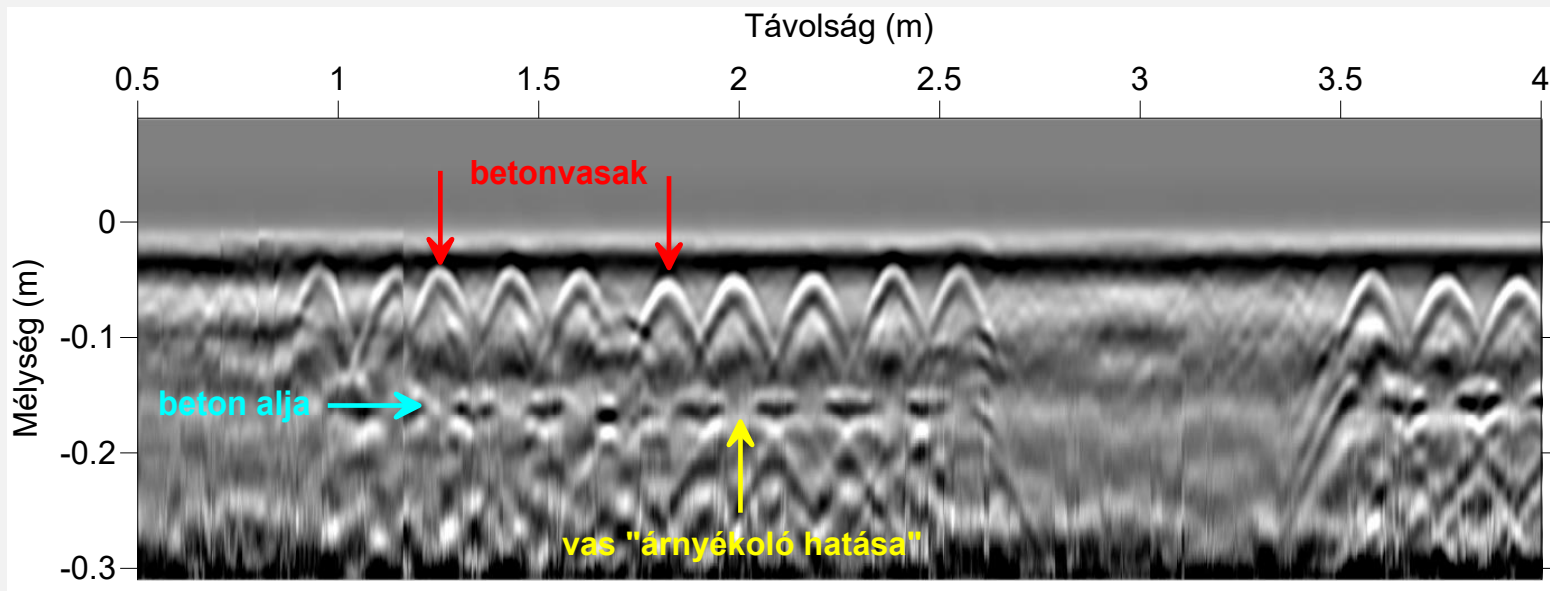
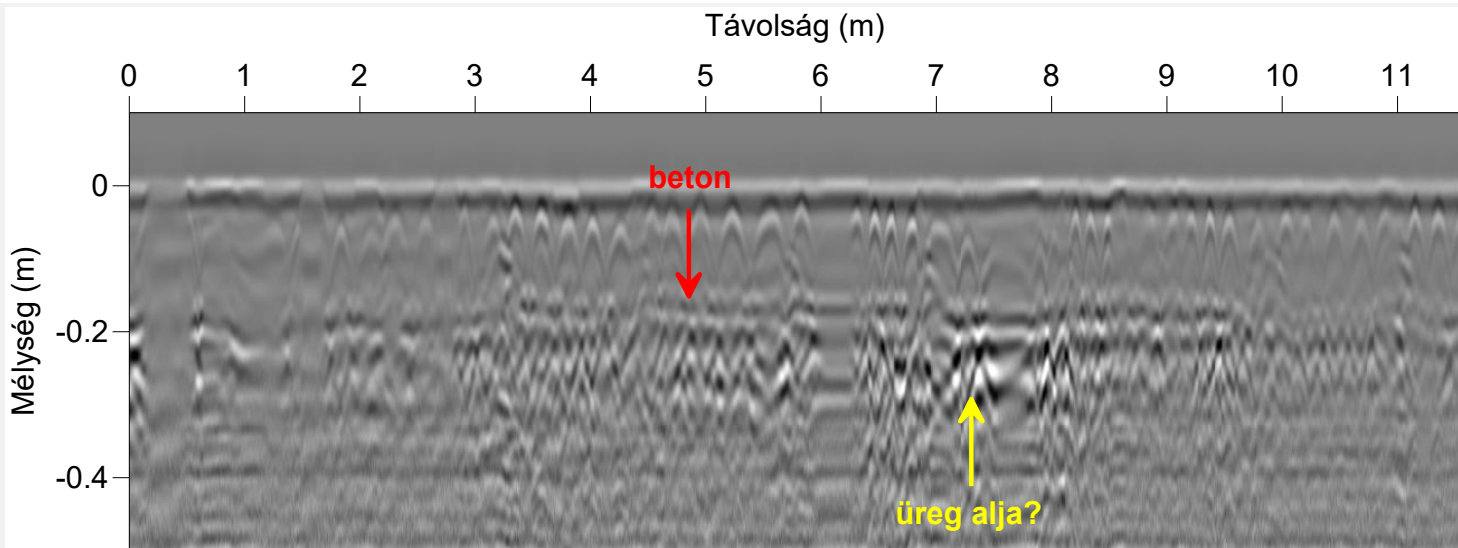
Burkolatok határa, vasalás, üreg a burkolat mögött

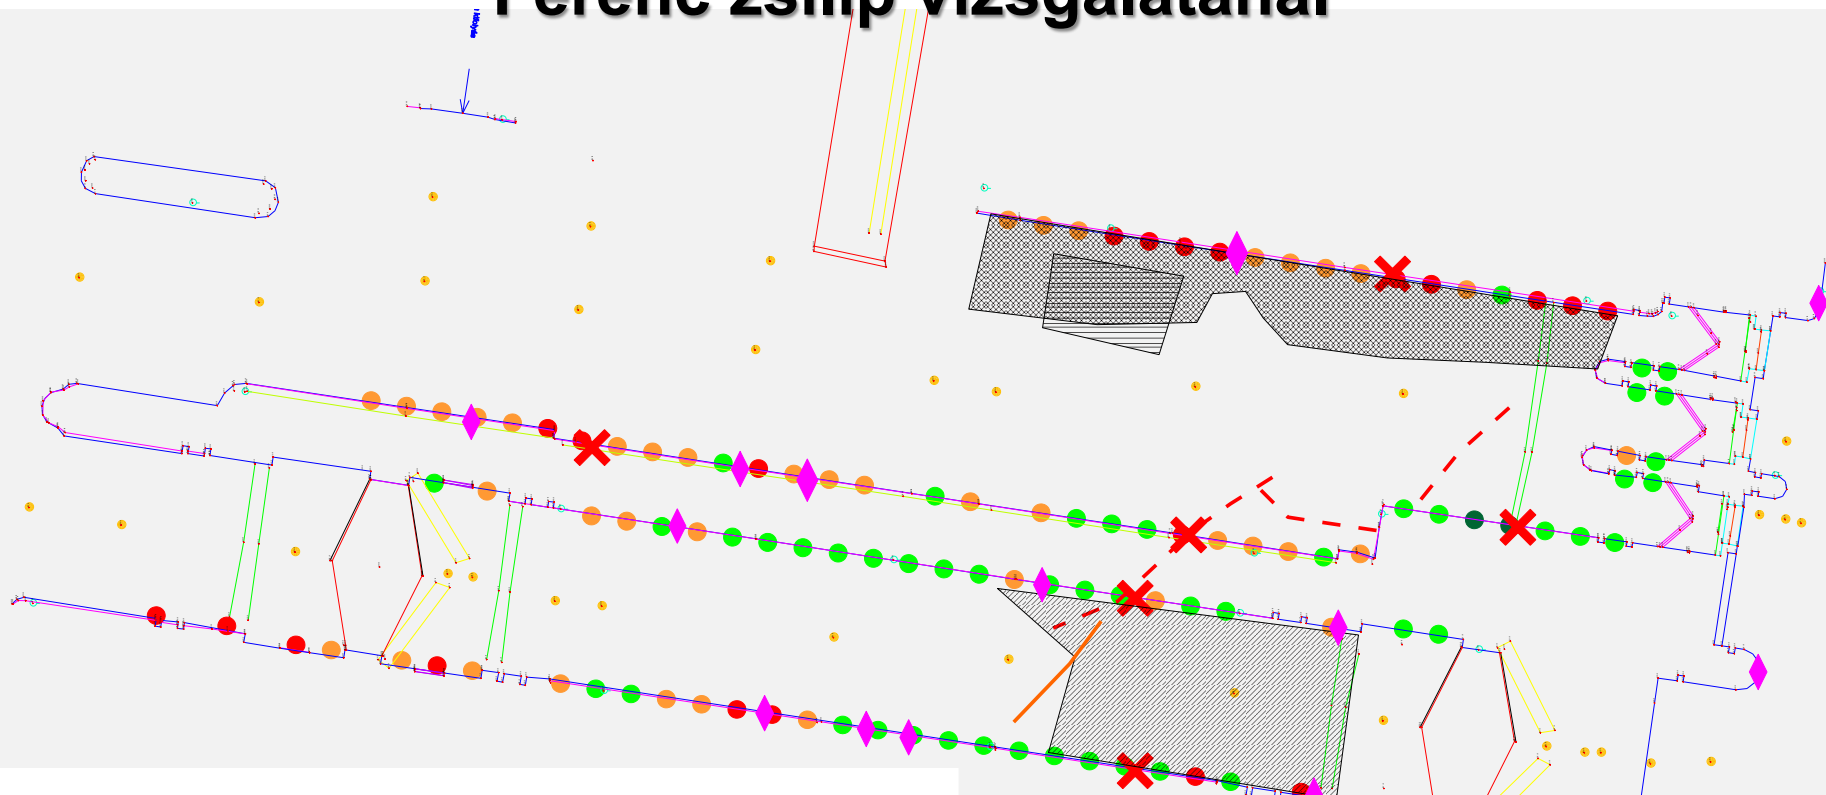
Komplex geofizikai mérések eredményei a bajai Deák Ferenc zsilip vizsgálatánál

alaplemez alatti gyengült folt

alaplemezbeli repedés

alaplemez alatti gyengült zóna

látható repedés a falon

repedés a fal belsejében
