Magyar Hidrológiai Társaság
2018 évi vándorgyűlés, Gyula

Ferencvárosi szivattyútelep zápor kiömlőcsatorna helyreállítása

Gödöllő, 2018. június 19.

PENTA Általános Építőipari Kft.

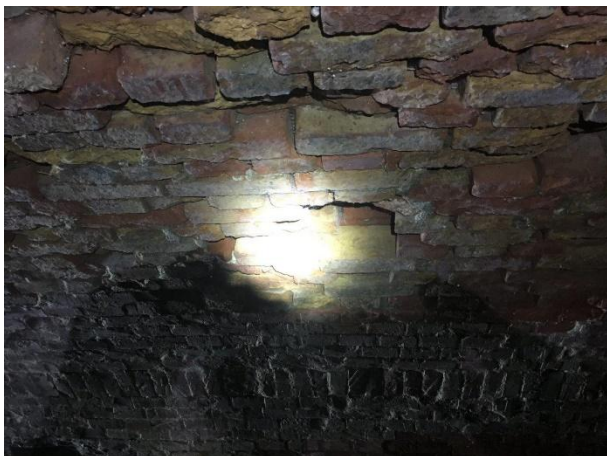
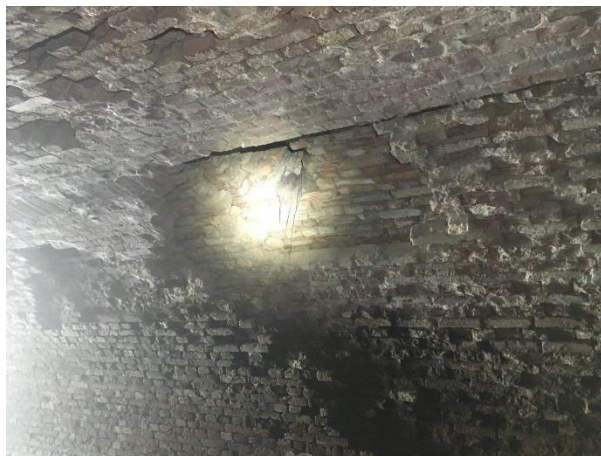
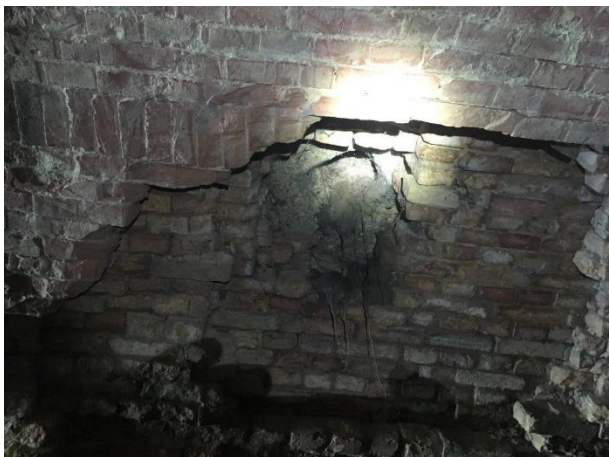
A boltozat állapota változó. A zsilipekhez közeli részen zömében ép téglákat és ép fugákat találhattunk, a kitorkoláshoz közeli részeken kifagyott felületű téglákat és kifagyott (hiányos) fugákat lehetett megfigyelni. Ezen a szakaszon téglahiányok is mutatkoztak, részben soronként, részben nagyobb felületeken, esetenként egy, vagy több téglavastagságban. Külön ki kell emelni a kitorkolás közelében levő boltozati hibát, ami egy 50 x 50 cm nyílású utólagosan kialakított lebúvó kibontásából származott. Itt egymás fölött három rétegben hiányozott a boltozati téglák.

3., 4., 5., kép: Boltozat utólagos áttörése

A kifagyás fő oka az, hogy a vastag téglaszerkezetben jelentős nedvességtartalom volt mérhető, amely részben a csatorna áradáskori telítettségéből, részben pedig a felszíni vizek leszivárgásából származott. Ez a nedvességtartalom a kitörülés térségében télen megfagyott és károsította a szerkezetet. A csatorna mélyégi részein valószínűleg a fagyhatás nem érvényesül. Tavaszi és őszi időszakban a szerkezeti nedvesség a csatorna légtere felé pára formájában távozik. A javítási technológiában a szerkezet vízfelvétele és a szerkezetben zajló páramozgás különös figyelmet kapott. A szerkezet fugaanyagát biogén kénsavkorrózió nem érinti.

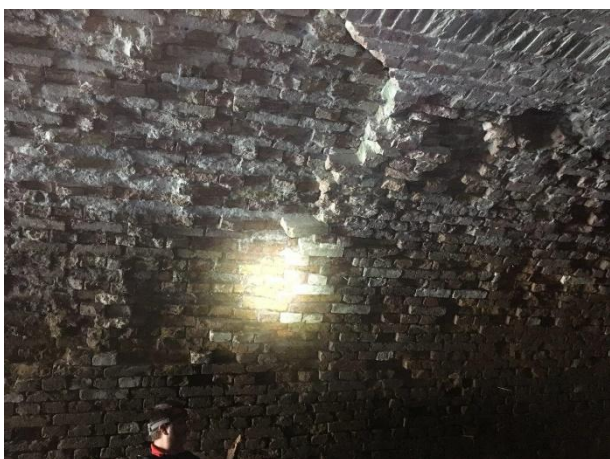
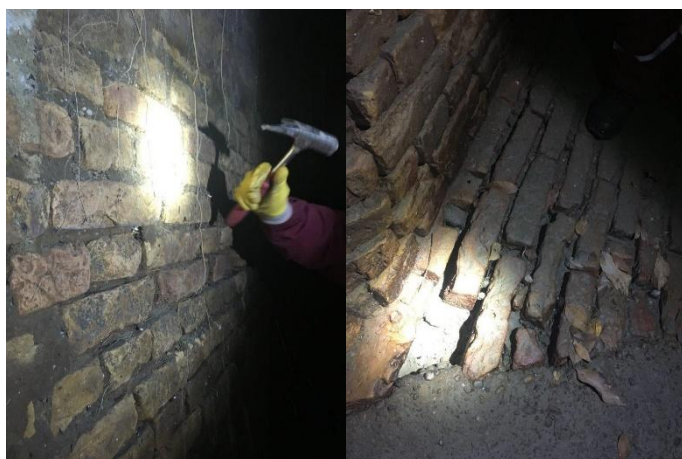
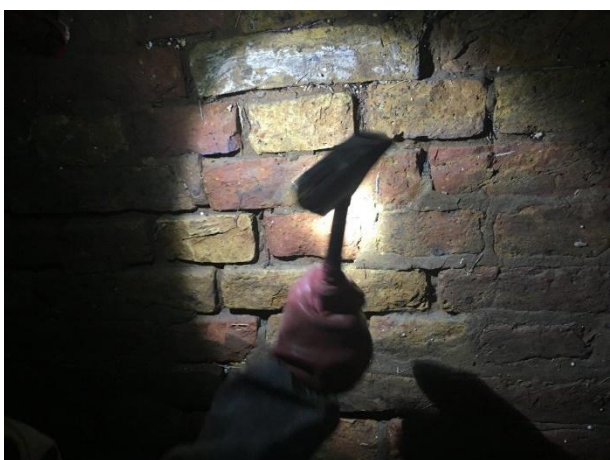
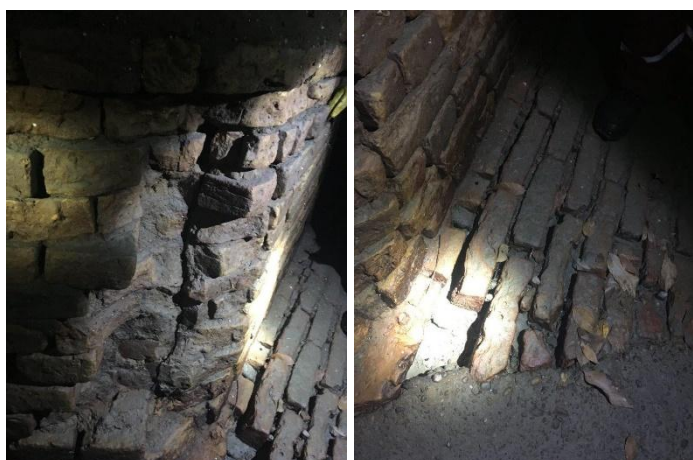
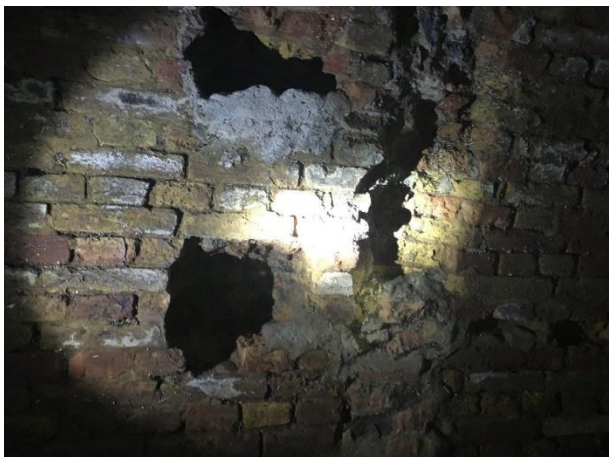
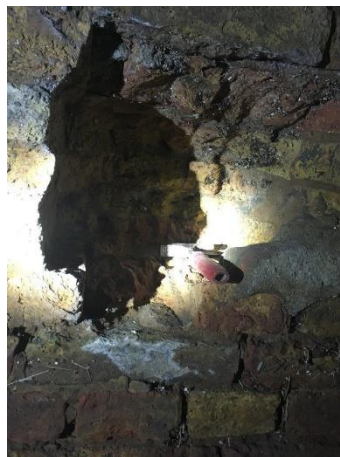
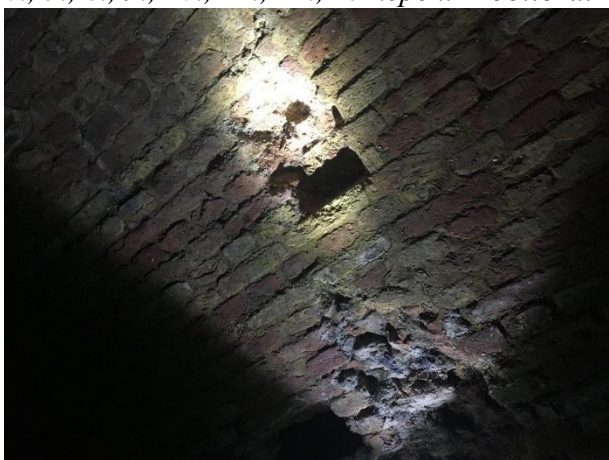
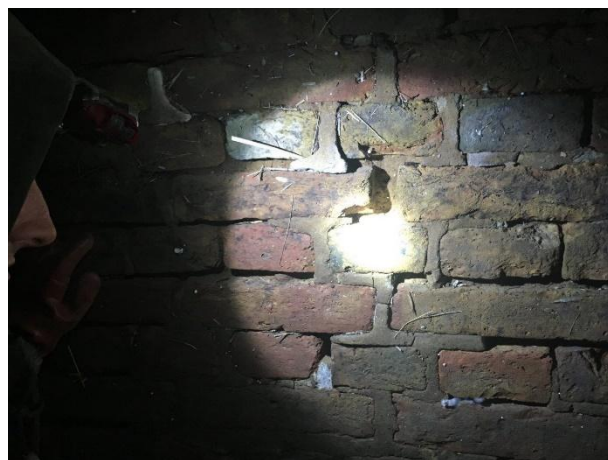
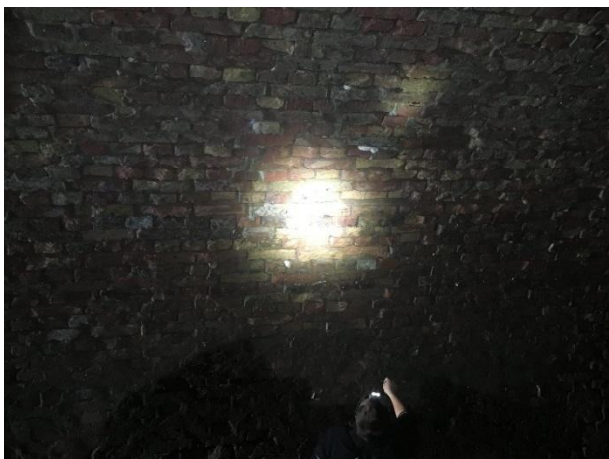
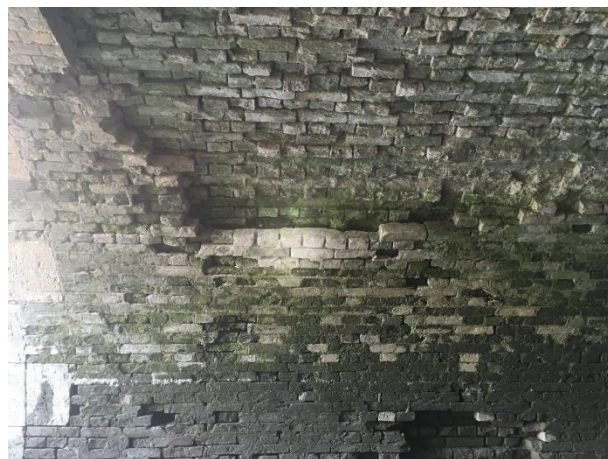
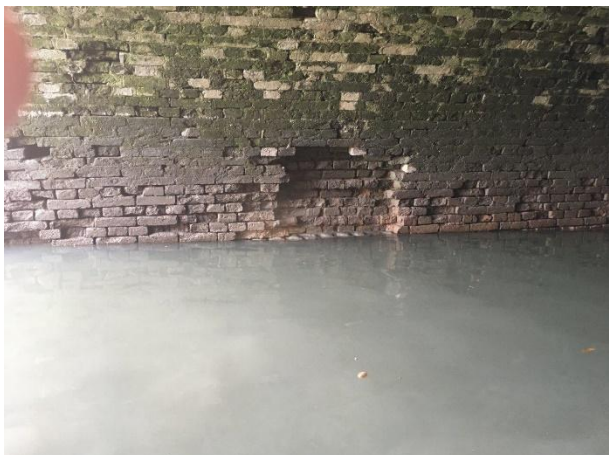
6., 7., 8., 9., 10., 11., 12., 13 képek: A boltozat hibái

14., 15., 16., 17., 18 képek: A boltozat hibái

A felületet át kellett vizsgálni, a könnyen kivehető téglákat el kellett távolítani, a lefagyott felületű téglákról a gyenge, leváló részeket le kellett ütni, a gyenge fugaanyagot el kellett távolítani. A szerkezet teljes felületét 1000 - 1500 bar nyomású vízzel le kellett mosni, a gyenge részek, a felületi hibák és a felületi szennyeződés eltávolítására. A mosással nem volt szabad az ép boltozatot tovább bontani. A bemutatott felület előkészítést a teljes boltozaton el kellett végezni, a javítási munkák megkezdése előtt.

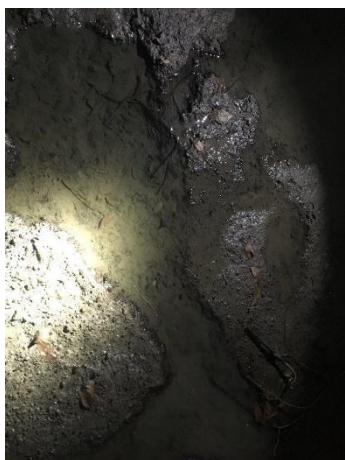
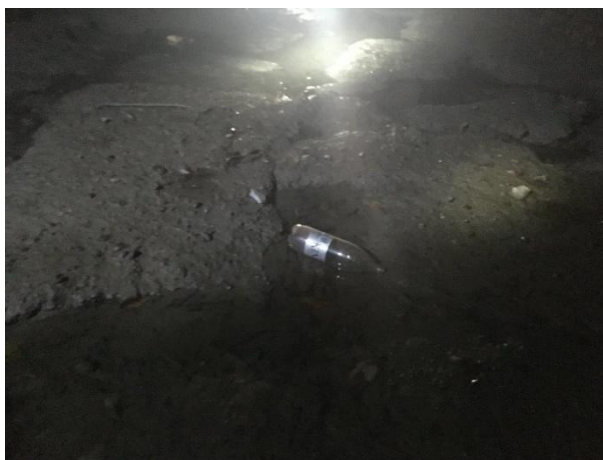
Az alaplemez anyaga úsztatott beton (korabeli nevén: francia beton). Az építés idején már jelentős vasalt és vasalat nélküli műtárgyak épültek (például a Déli Összekötő Vasúti Híd mederpillérei) amelyeknél már alkalmazták az úsztatott beton módszert. A korabeli beton cementje még nem a ma is általánosan használt portland cement volt, hanem az alacsonyabb hőmérsékleten égetett római (román) cement, de ennek a ténynek nincs érdemi kihatása a tárgyi szerkezetre. A folyásfenék igénybevétele a mozgó vízből és a szállított uszadék koptató hatásából származó erózió, ami egyenetlen felületet, helyenként jelentős mértékű betonhiányt eredményezett.

19., 20. képek: Folyásfenék hibái

A felületről a repedt részeket el kellett távolítani, a betonfészkeket véséssel fel kellett tární. A teljes felületet 1800 – 2000 bar vízszugárral meg kellett tisztítani, el kellett távolítani a mállékony részeket és a felületi szennyeződést. A magasnyomású tisztítás után a felületnek szilárdnak, laza részeketől, szennyeződéstől mentesnek és pórusnyitottnak kellett lenni. A javítás mattnedves felületen volt kezdhető, a felületen szabad vizes felület nem lehetett.

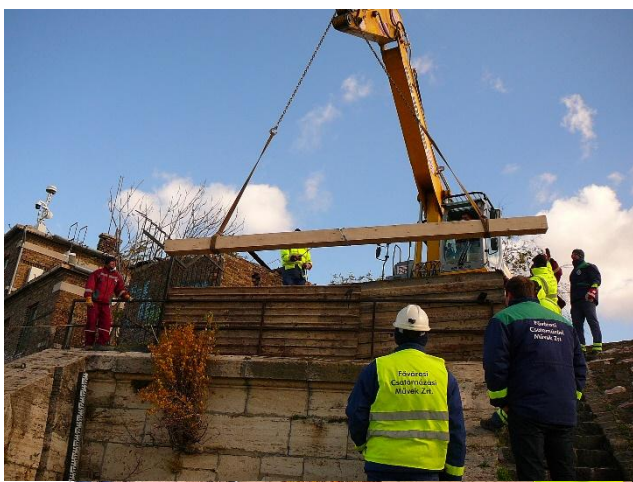
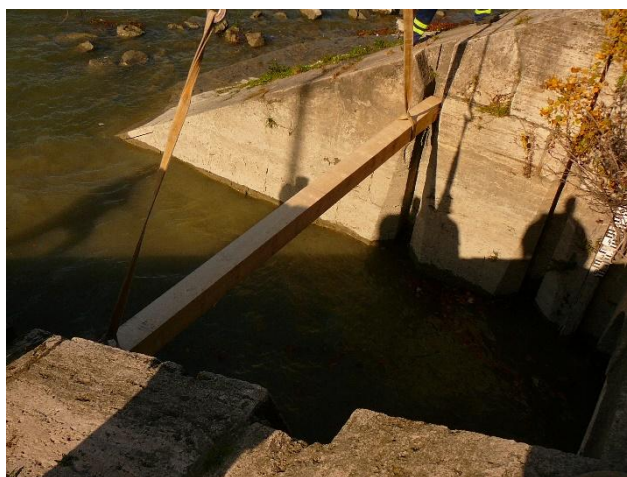
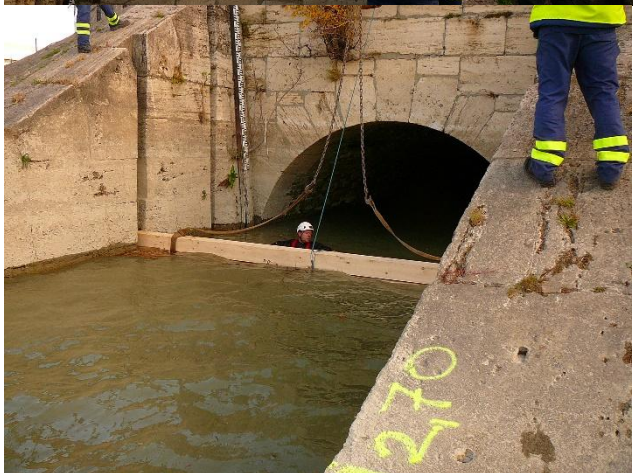
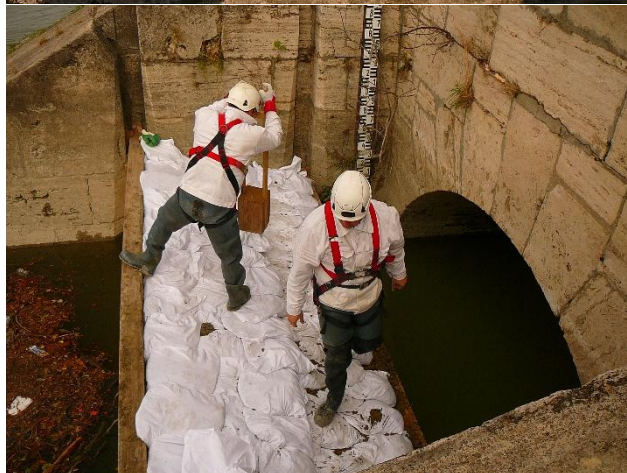
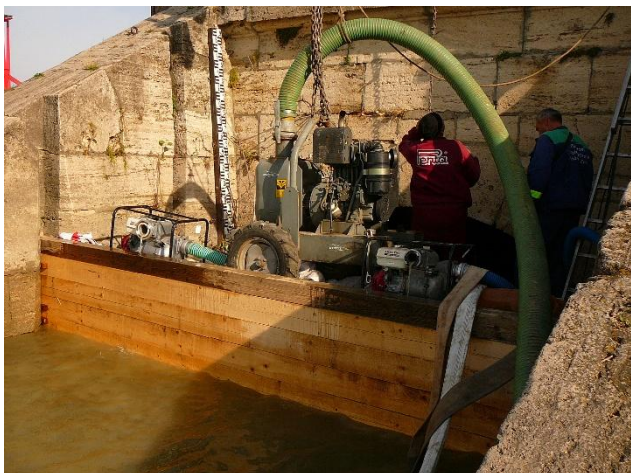
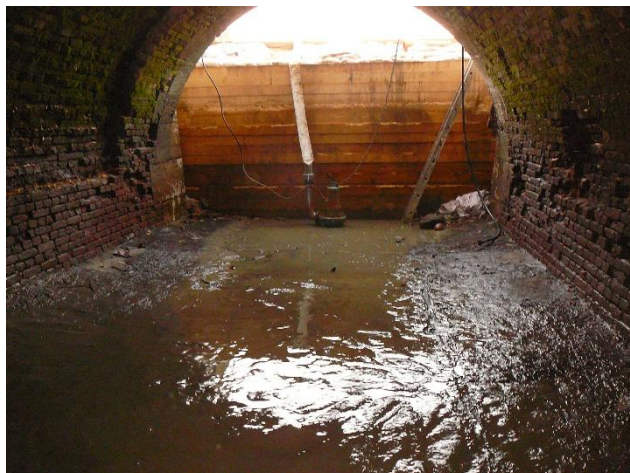
21., 22., 23., 24., 25., 26. képek: Gerendazár kiépítése, bent rekedt Dunavíz szivattyúzása, csatornaszelvény látképe a bent rekedt víz eltávolítását követően

Az előkészítő munkák megkezdéséhez szükséges volt elzárni a csatorna szelvényt a Dunavíz elől. A zárás a mészkő tömbkövekből épített kitorkolló fejben kialakított vájatokba helyezett gerendákkal és agyagtöltéssel oldható meg. A kitorkollásnál a szelvény folyásfenékszíntje 95,39mBf, amely (a Duna esésviszonyait is figyelembe véve) a Vigadó téri vízmérce szerinti ~55cm-es vízállásnak felel meg. Ilyen alacsony Duna vízállás igen ritkán fordul elő, ezért a kitorkollást többnyire részlegesen előnti a Duna vize. Ebből következett, hogy a gerendazárást víz alatt kellett megvalósítani, majd ezt követően a szelvényben rekedt vizet ki kellett szivattyúzni. Az üzemeltetővel történt egyeztetésnek megfelelően a gerendazárást a szelvény kétharmad magasságáig lehetett kiépíteni.

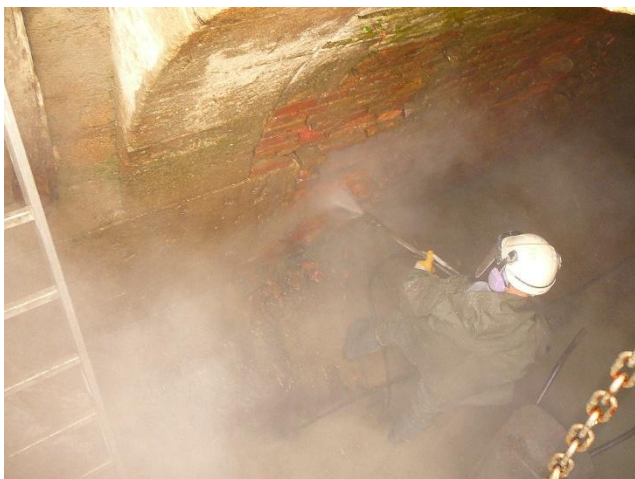
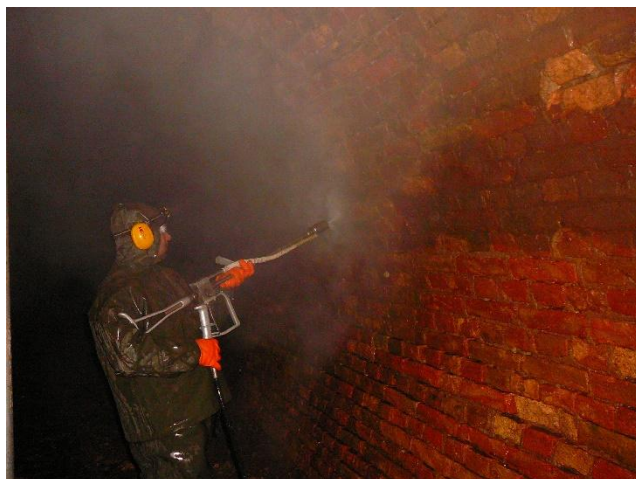
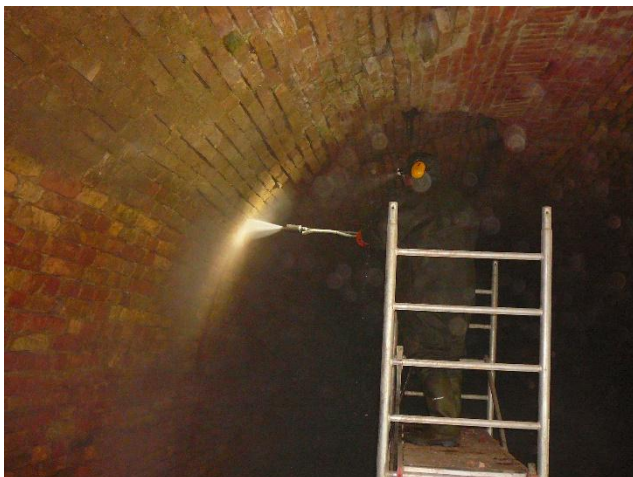
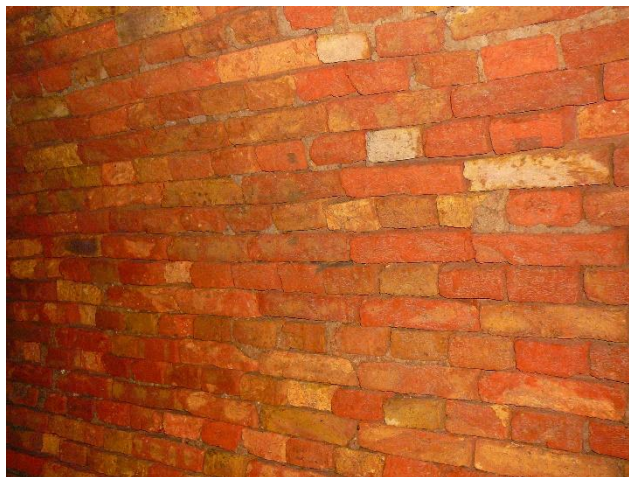
27., 28., 29., 30. képek: Téglafelület tisztítása magasnyomású vízsugárral, a megtisztított téglafelület

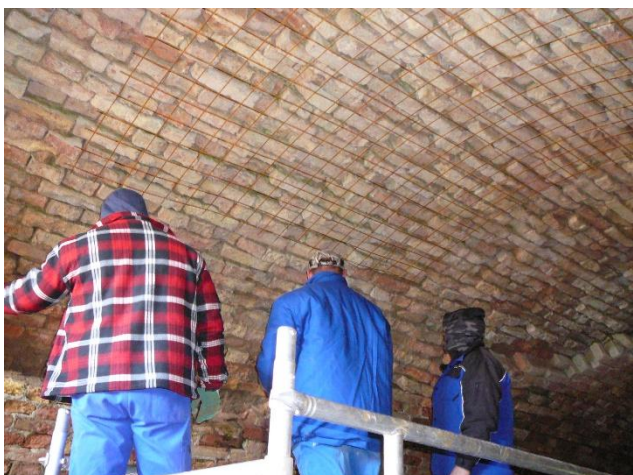
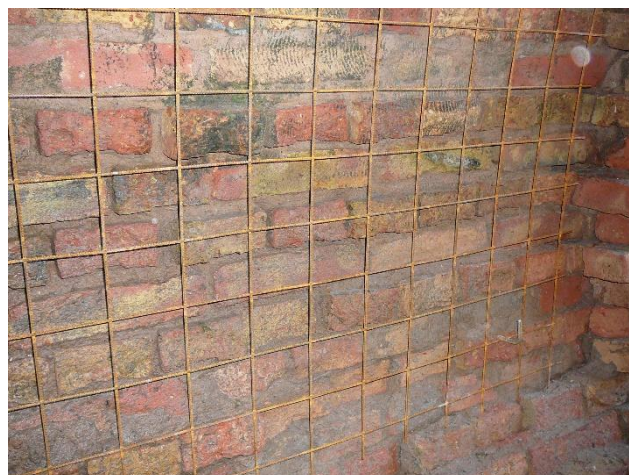
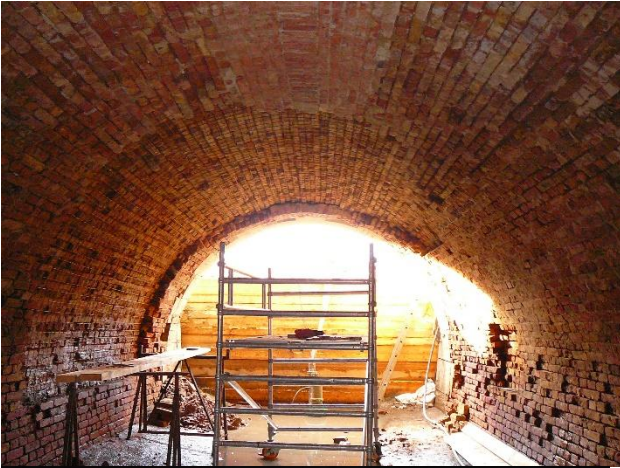
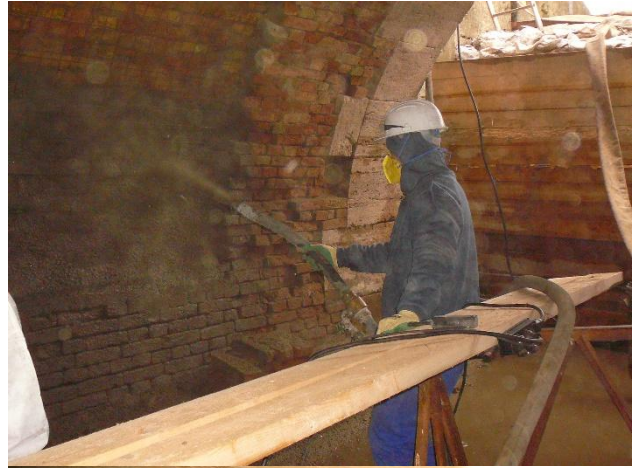
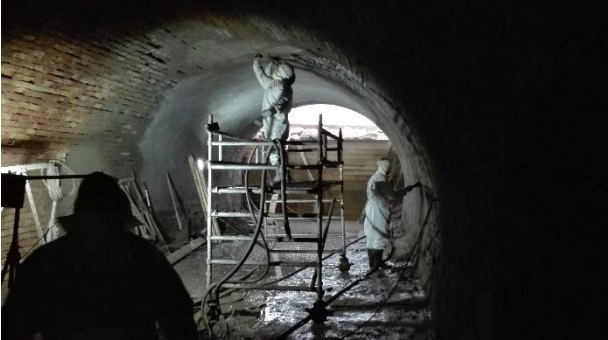
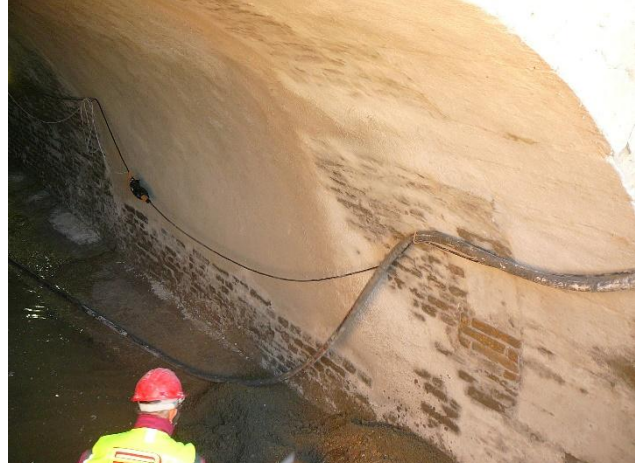
31., 32., 33., 34., 35., 36. képek: Nagy felületű téglahiányok, kifagyott felületek kitöltése, acélháló rögzítéssel, betonlövéssel

0,5 m² –nél nagyobb felületi hiány esetén a pótlásnál 4 mm –es, 10 x10 cm hálót kellett beépíteni, az ép téglaszerkezetbe való betüskézéssel. A tüskézéshez 8 mm –es betonvasat kellett használni, amit legalább 20 cm mélységig kellett beütni a szerkezetbe. A tüskékhez kötözött hálót dróttal kellett rögzíteni. A tüske hosszát úgy kellett meghatározni, hogy az 5 cm-rel a végleges felület alatt álljon meg. A betonvas hálónak legalább 3 cm betontakarást kellett biztosítani.

A betonhiányt száraz rendszerű betonlövéssel kellett pótolni, (Sakret SSB 8 PF betonkeverékkel), a lehetséges minimális rétegszámmal, úgy, hogy a rétegek felhordása között legfeljebb 20 óra teljen el. A rétegszám alapvetően a szerkezet- és levegőhőmérséklettől függött. A felület önmagában simított kialakítással készült. Az utókezelést a későbbiekben ismertetett diszperziós impregnálás biztosította.

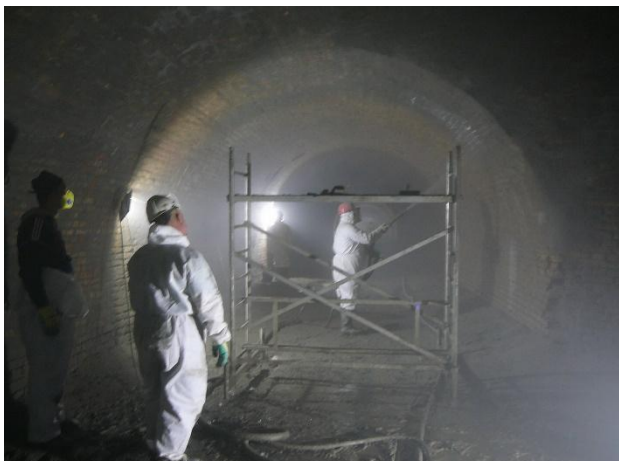
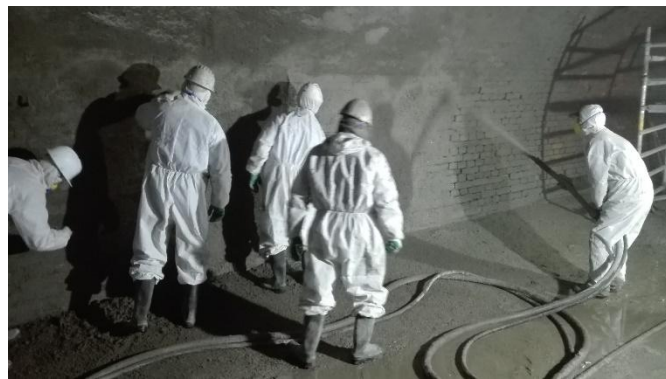
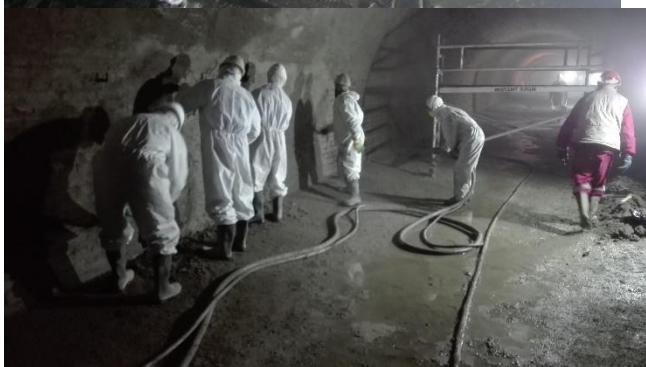
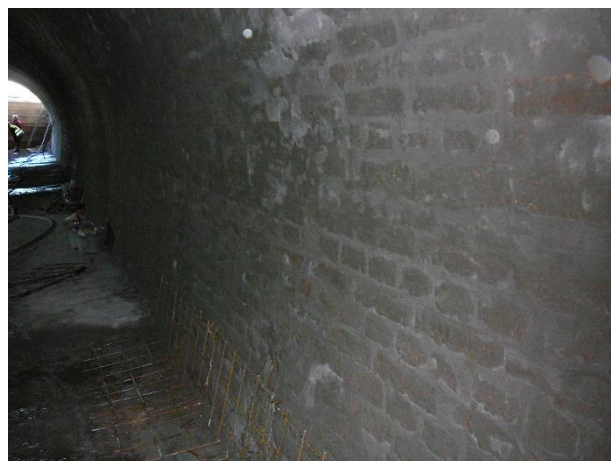
37., 38., 39., 40. képek: Fuga hiányos felületek javítása betonlövéssel

A fugaanyag hiányát Sakret SM 1 P habarccsal kellett pótolni, melyet száraz rendszerű habarcslovéssel kellett a felületre felhordani és megfelelő kéziszerszámmal a fugákba bedörzsölni. A felületen nem maradhatott a cementfátyolnál vastagabb habarcsréteg, ami gátolná a szerkezetben zajló páravándorlást.

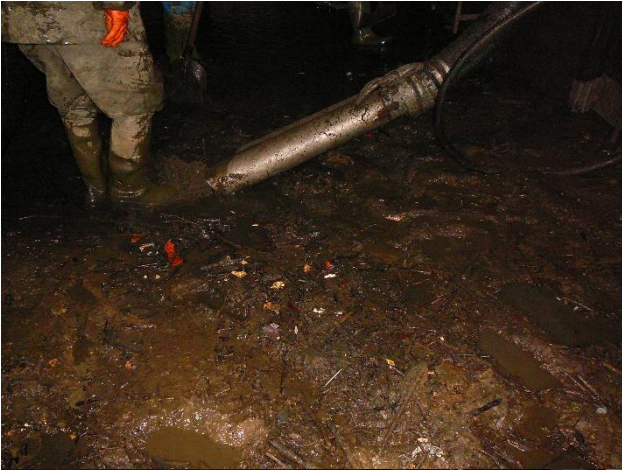
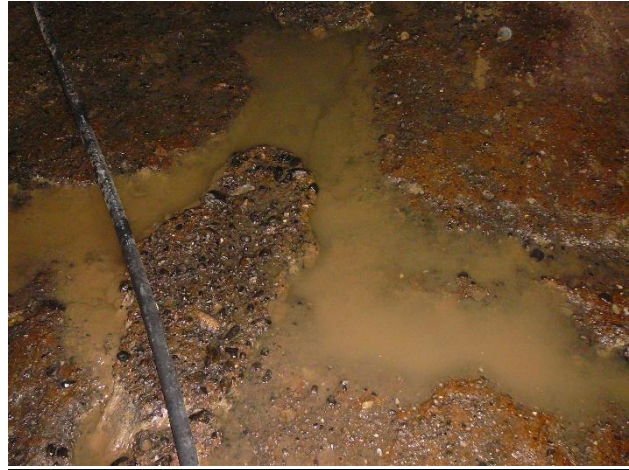
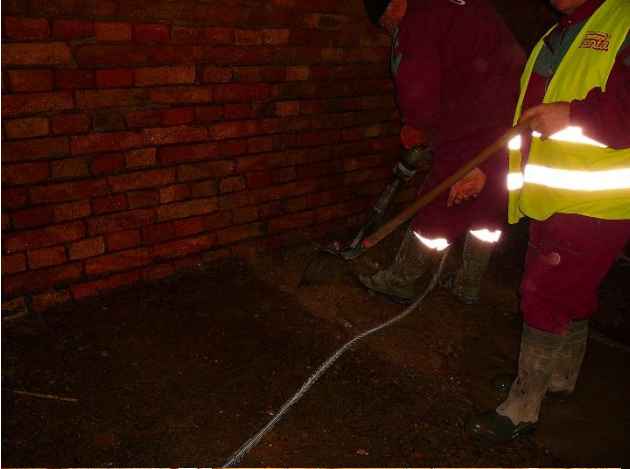
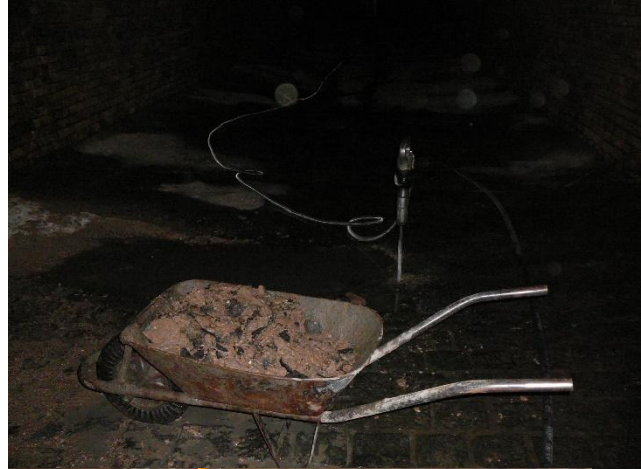
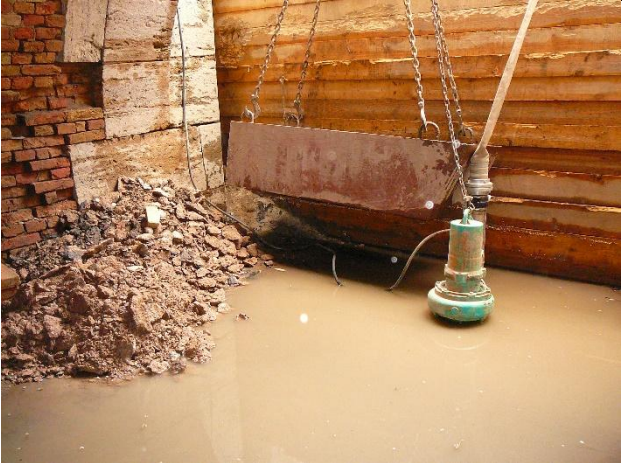
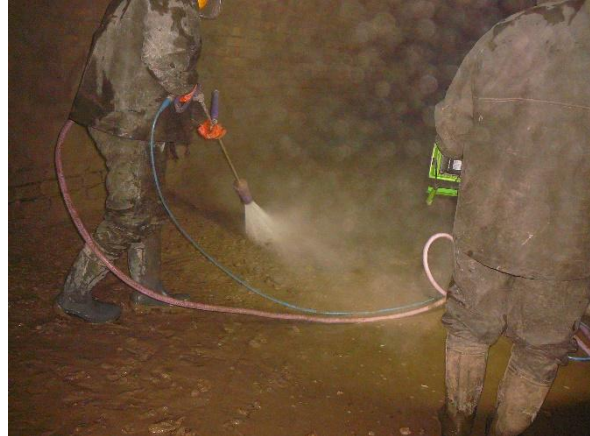
41., 42., 43., 44., 45., 46. képek: Alaplemez tisztítása, fészkek feltárása, visszavésése

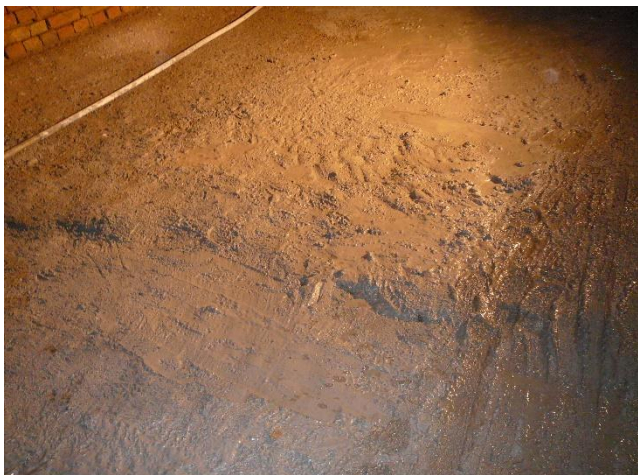
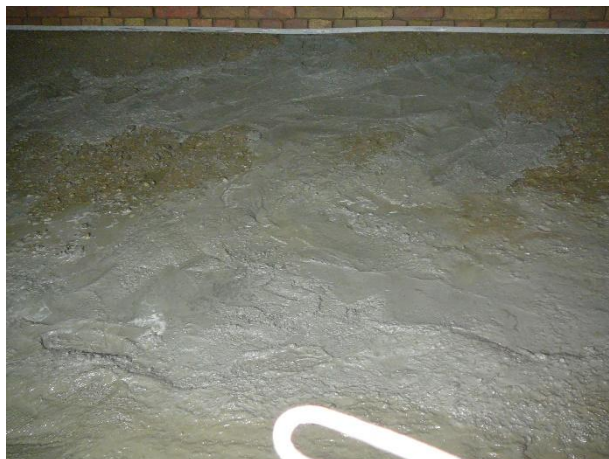
47., 48. képek: Alaplemezen található előkészített egyenletlenségek kitöltése

Az előkészített és mattnedvesre visszaszáradt felületen a 2 cm –nél mélyebb hiányokat kissé képlékeny konzisztenciájú, Sakret SSB 8 PF anyaggal kellett kitölteni. A bedolgozott anyagot csömöszöléssel kellett tömöríteni.

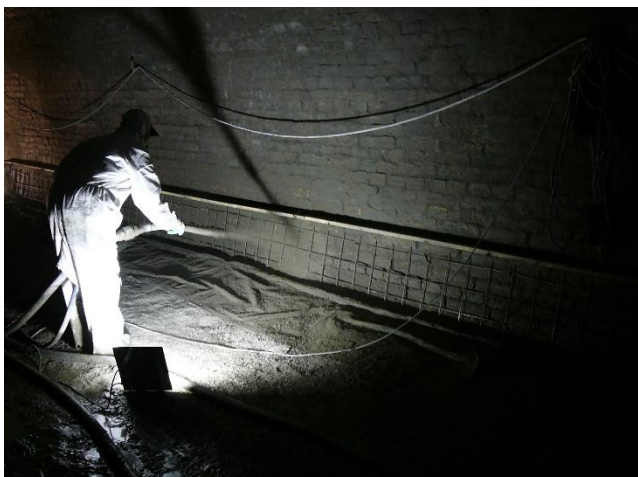
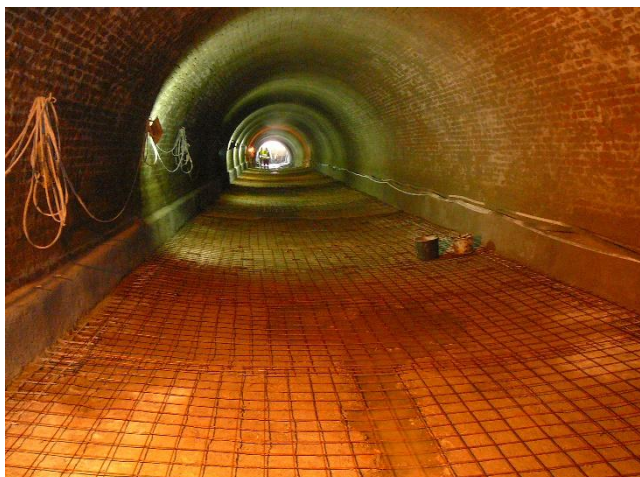
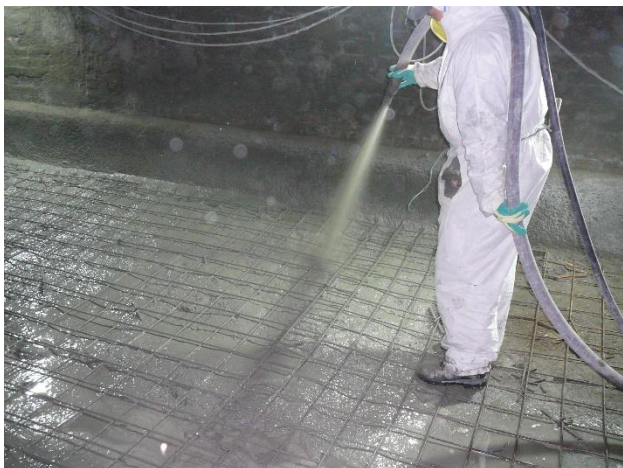
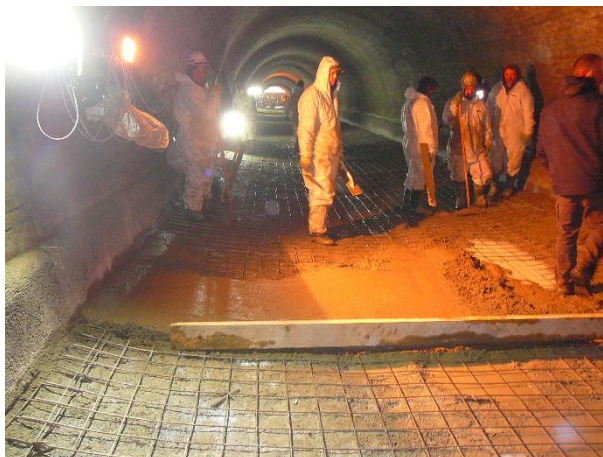
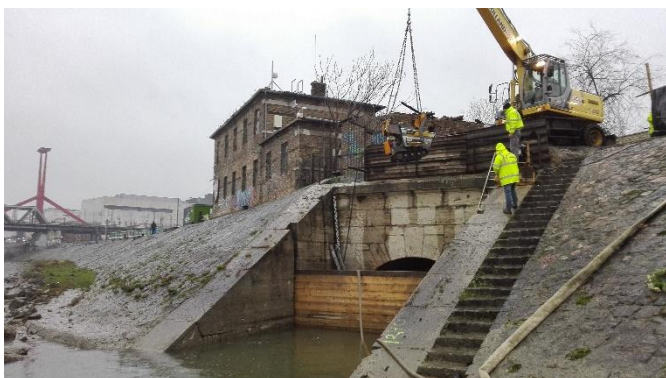
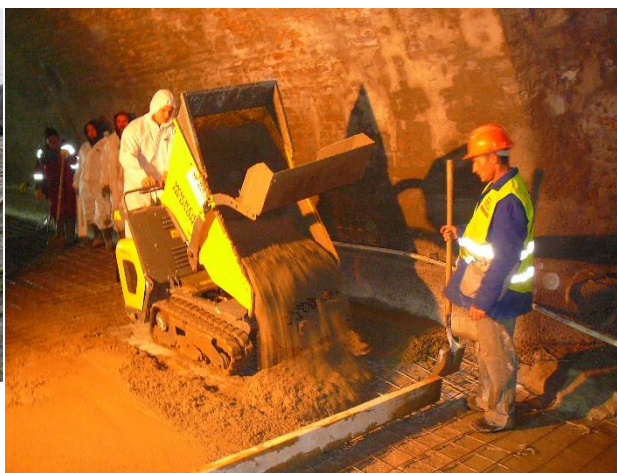
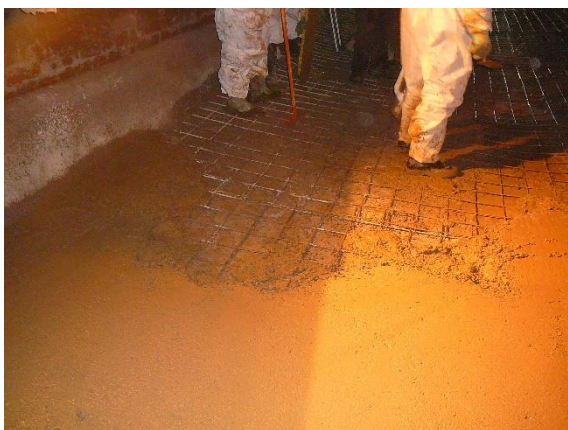
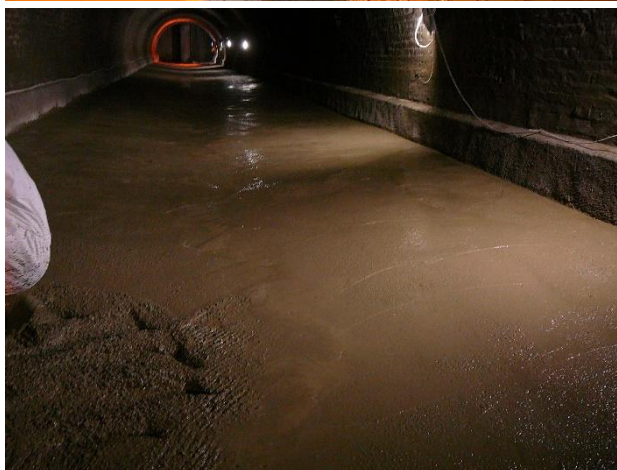
49., 50., 51., 52., 53., 54., 55., 56. képek: Kopóréteg készítése alaplemezre, oldalfali lábazatra

Az előkészített felületen, a nagyobb mélységű hibák kijavítása után, az alaplemezre 8 cm átlagvastagságú kopásálló bazaltbeton réteget kellett készíteni, betüskézett vasalással, Sakret SSM 4 PF anyagból képezett tapadóhíd rétegre, az eredeti terv szerinti geometriában. A kopó réteget 50 cm magasságban fel kellett hajtani a falazatra is.

A **tüskézés** 4 db/m² kiosztásban, 8 mm átmérőjű betonvasból készült, amelyet 20 cm mélységi be kellett ütni az alaplemezbe. A tüskék kiálló részét oldalra kellett hajlítani. A tüskékhez 6 mm átm. 10 x 10 cm betonvas hálót kellett rögzíteni, úgy, hogy a végleges felülettől 4 cm-rel maradjon el a háló síkja.

A **tapadóhídat** a Sakret SSM 4 PF anyag fellövésével kellett a beton és téglafelületre felhordani, úgy, hogy a keverővízbe 1:8 arányban Propius akril-diszperziót kellett keverni. A tapadóhíd ~5 mm vastagságú volt. Egyszerre csak akkora felületet lehetett alapozni, amelyre még nedves állapotban fel lehetett hordani a kopó réteget.

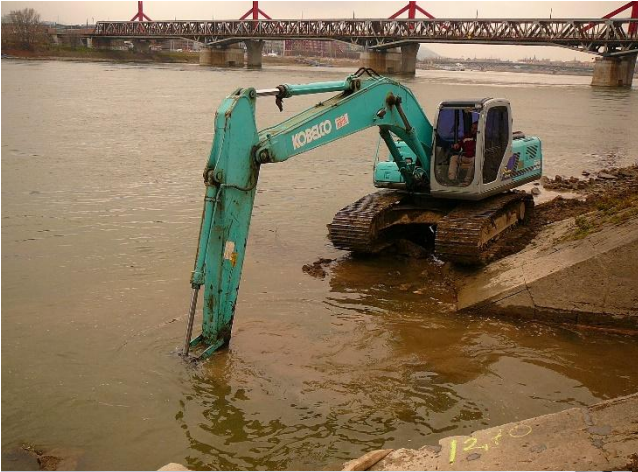
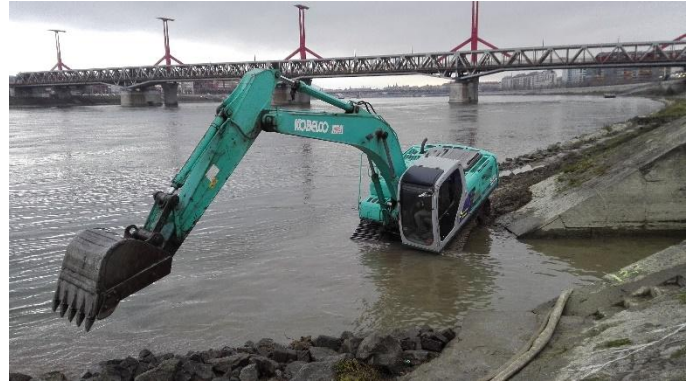
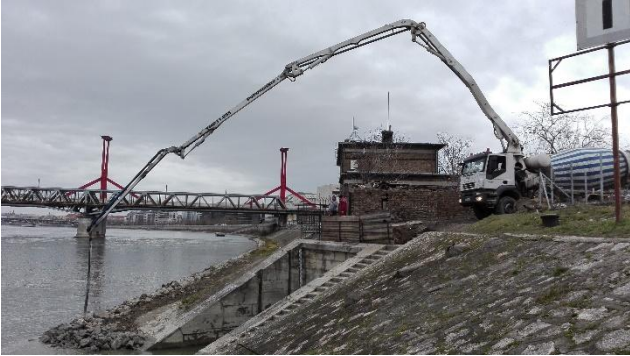
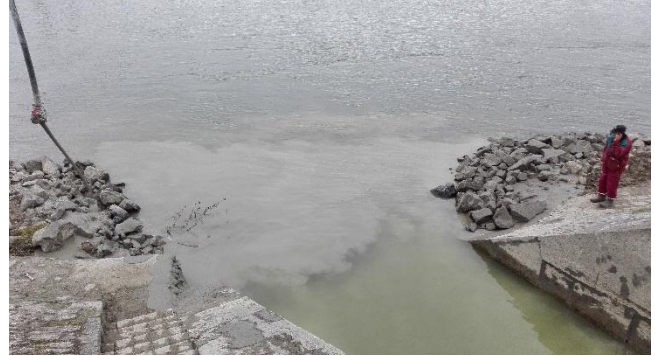
A záporkiömlő csatorna Dunai kitorkolló műtárgyának környezetében a korábbi vízépítési kőszórás a víz eróziójának hatására jelentősen átrendeződött, hiányossá vált. A meglévő köveket vissza kellett rendezni, pótolni fagyálló 40/200kg vízépítési andezit kövekből. A visszarendezett kőszórást, pedig speciális, szétosztályozódást gátló adalékkal készült, víz alatt szilárduló injektáló betonnal ki kellett tölteni.

57., 58., 59., 60. képek: Kőszórás helyreállítása, injektálása

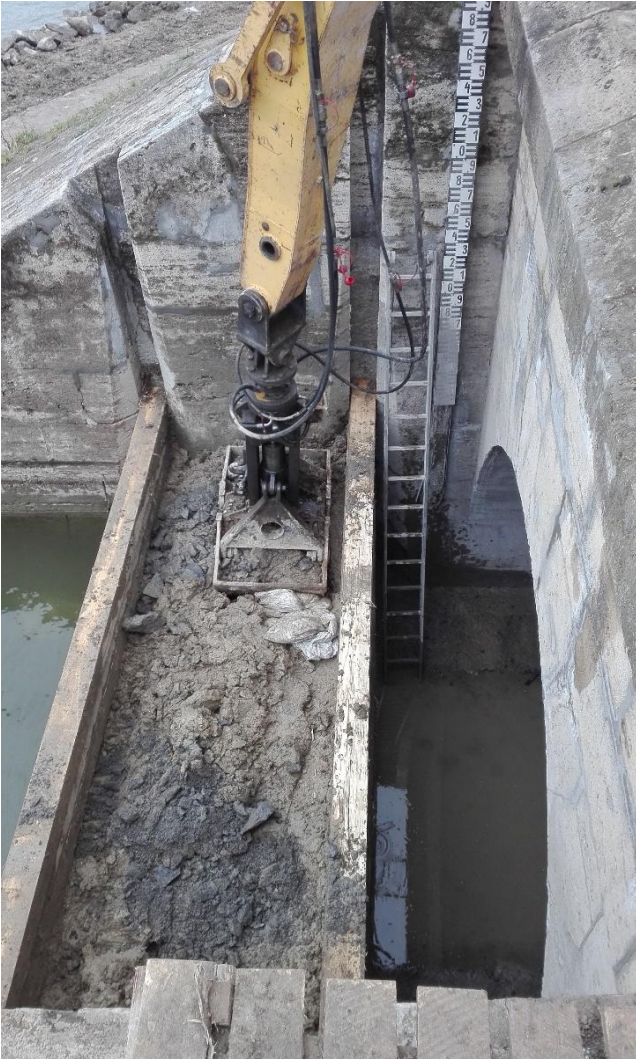
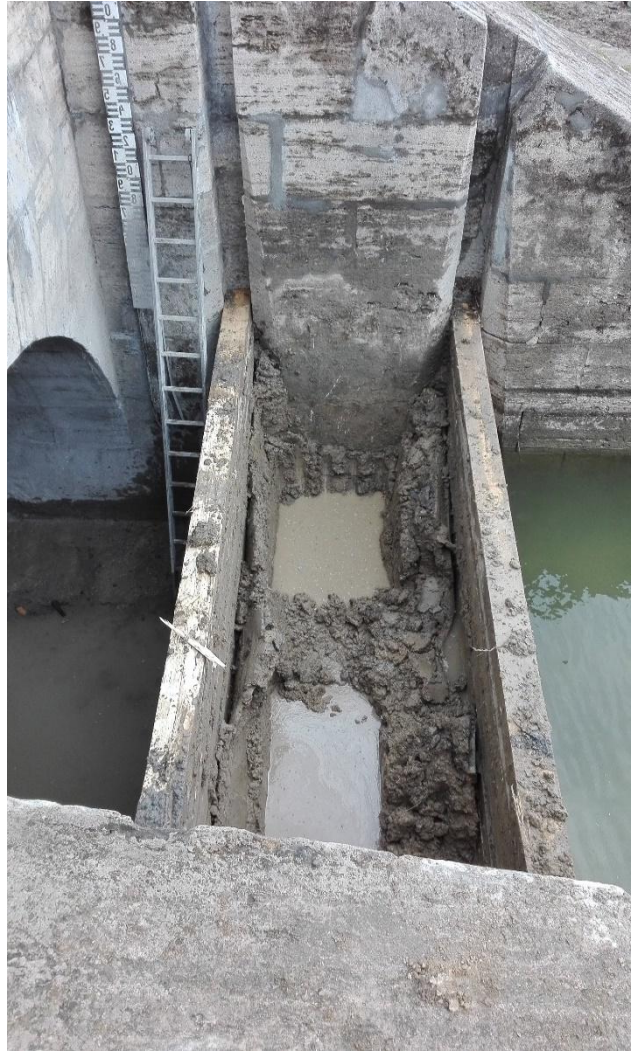
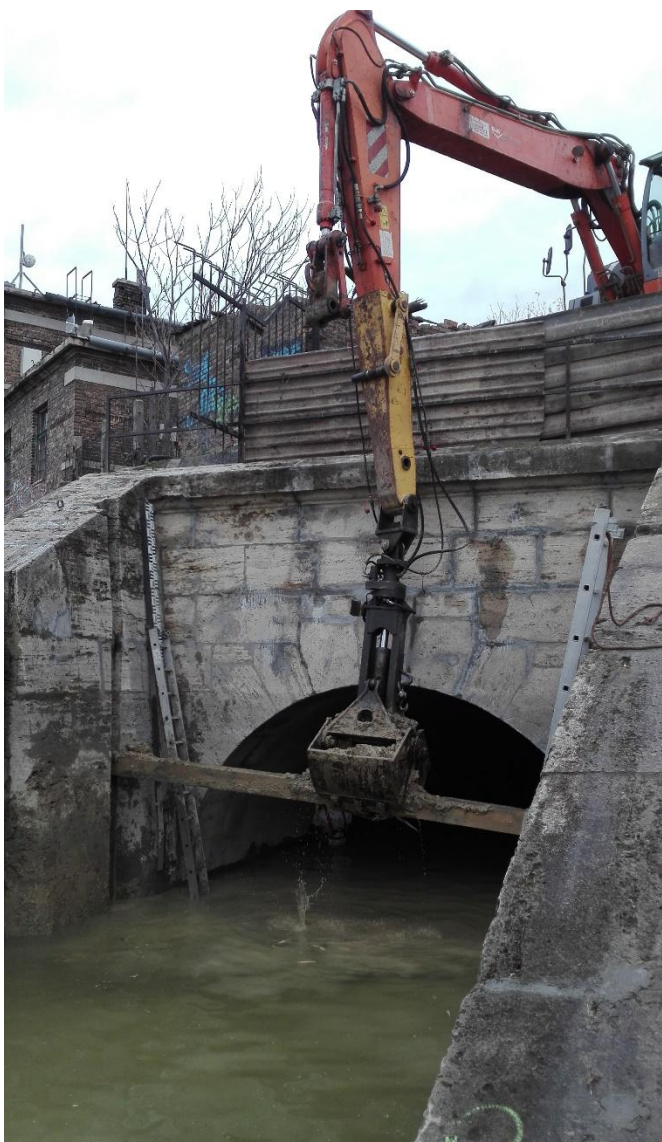
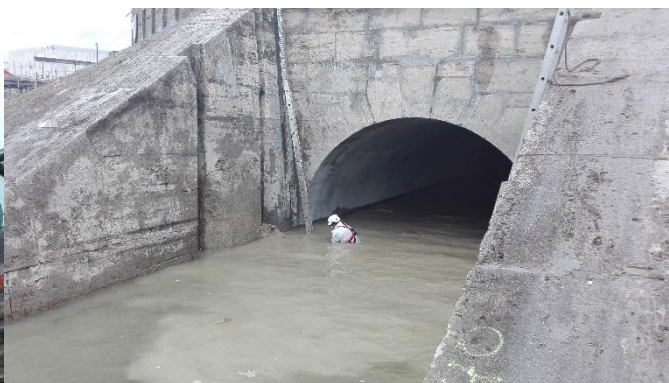
57., 58., 59., 60. képek: Gerendazár bontása, helyreállított kitorkolló műtárgy

A munkálatok befejeztével a Duna víz távoltartására kiépített gerenda zárat vissza kellett bontani, a mészkő kitorkollás szárny és homlokfalain keletkezett sérüléseket, fugahiányokat kézi bedolgozással helyre kellett állítani.
