Az Észak-magyarországi Vízügyi Igazgatóság szerepe a Ráckevei-Soroksári-Duna-ágon 2018. augusztus hónapban végzett vízminőségi kárelhárítási tevékenység során (felkészültség, vízminőségi aspektusok, védekezési feladatok, tapasztalatok, eszközfejlesztés)

(Szerzők: Gulyás Zoltán osztályvezető, Katona Enikő mintavevő munkacsoport szakmai irányító, ÉMVIZIG Vízvédelmi és Vízyűjtőgazdálkodási Osztály)

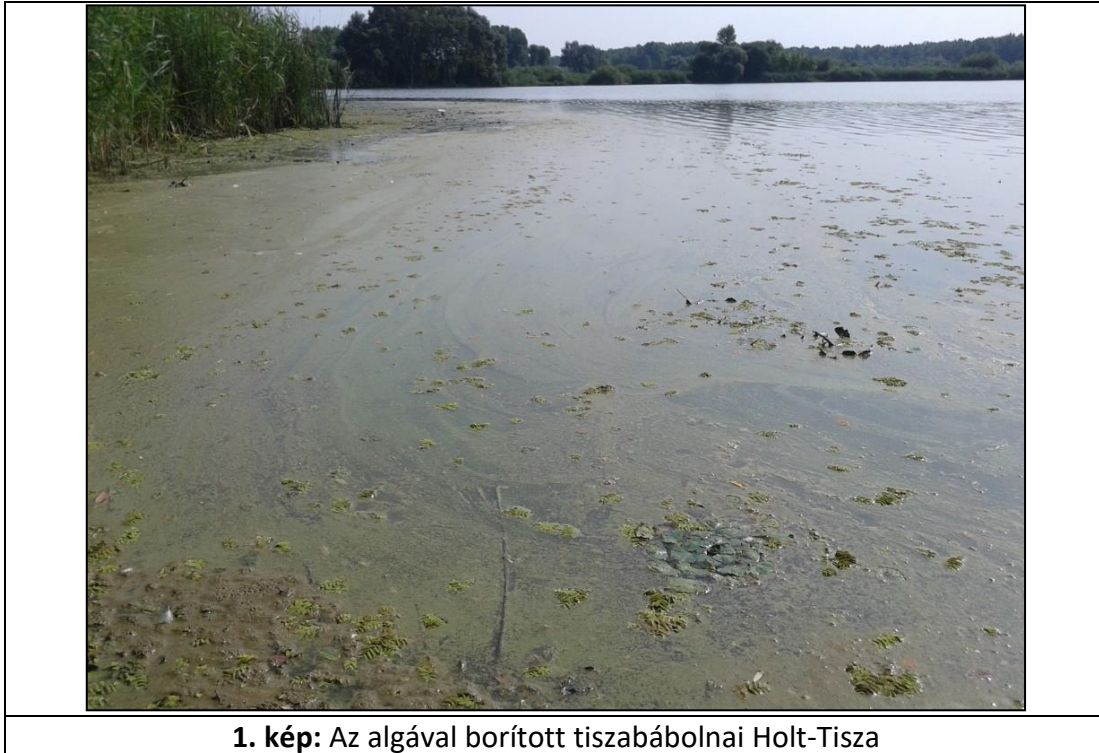
A kialakult vízminőségi állapotot az elvégzett vízmintavételek és vizsgálatok alapján algatúlprodukció okozta. Az algavizsgálat eredménye szerint a mintában legnagyobb mennyiségben az Anabaena flos-aquae cianotoxin termelő kéalgák voltak.

A kialakult helyzet veszélyeztette a holtág ökológiai egyensúlyát, vízminőség javító intézkedés nélkül környezetkárosodás veszélye állt fent.

1. kép: Az algával borított tiszabábolnai Holt-Tisza

A III. fokú készültség keretében a víztér intenzív levegőztetését magába foglaló vízminőség javító beavatkozást végeztünk, közben a mintavételi munkacsoport helyszíni mérésekkel ellenőrizte a vízminőséget.

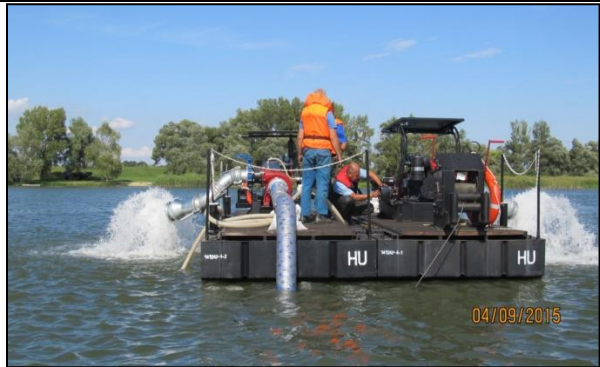
4. kép: A levegőztető berendezés működés közben

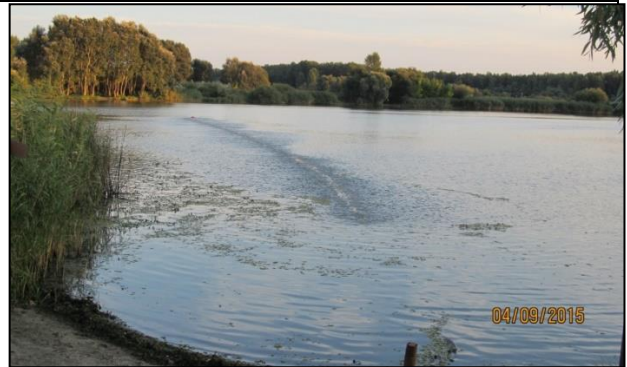
5. kép: Vízfelszín alatti levegőztetés

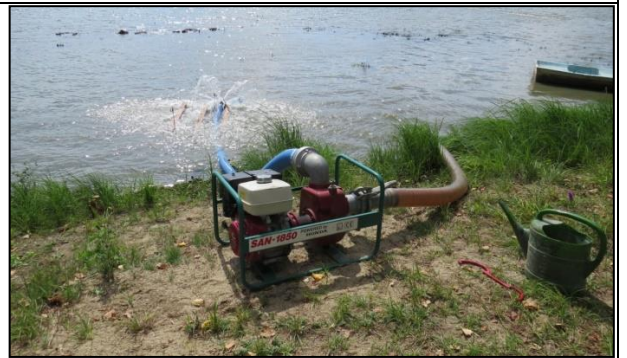
7. kép: Parti, sekély víz fokozott levegőztetése

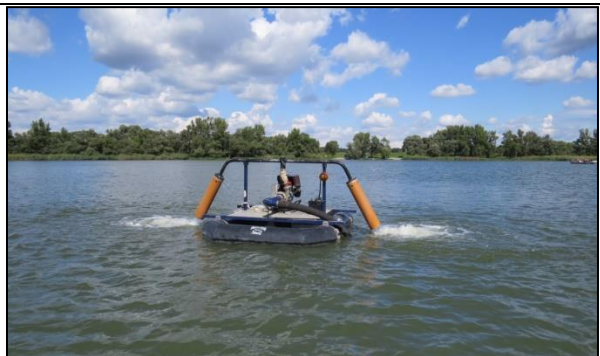
8. kép: Robbanómotoros vízugaras levegőztető egység

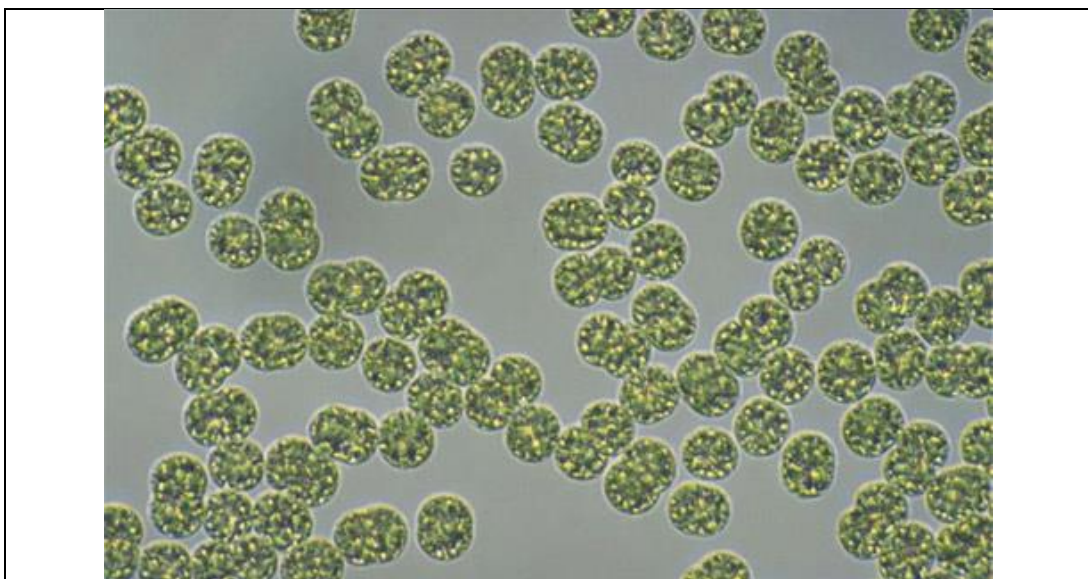
12. sz. kép Mycrocystis aeruginosa

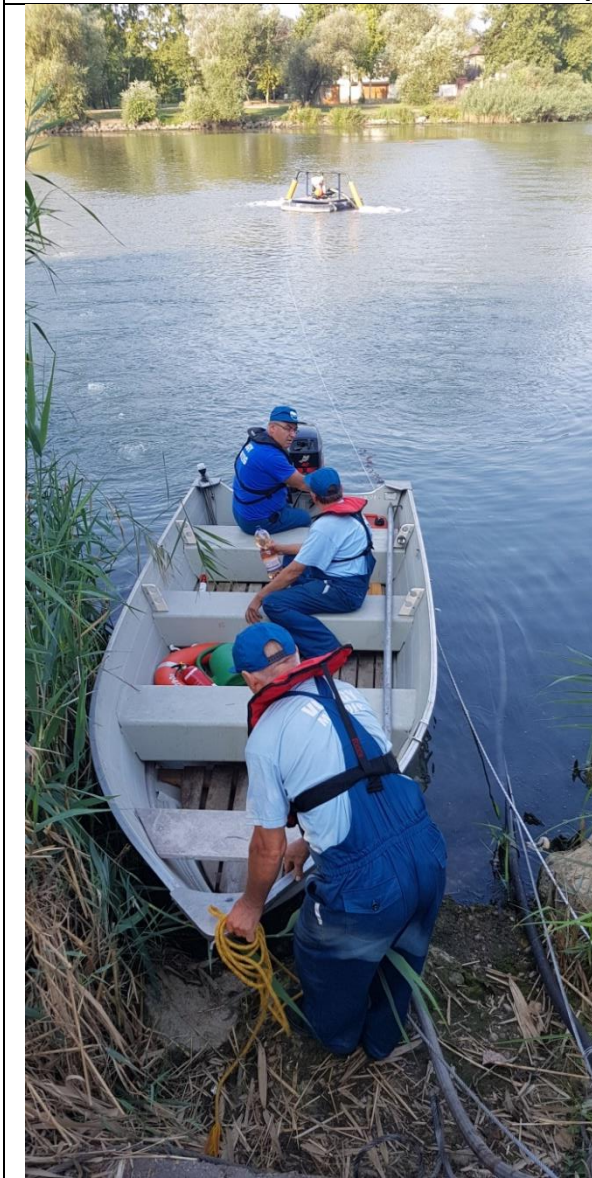
15. kép Robbanómotoros vízszugaras
levegőtető egység telepítése
