# MIT TEHETÜNK AZ EGYKORI MOGYORÓDI HULLADÉK ÉGETÉS KÖVETKEZMÉNYEIVEL?

Réti Gábor  
EBK Igazgató

2022. május 17.

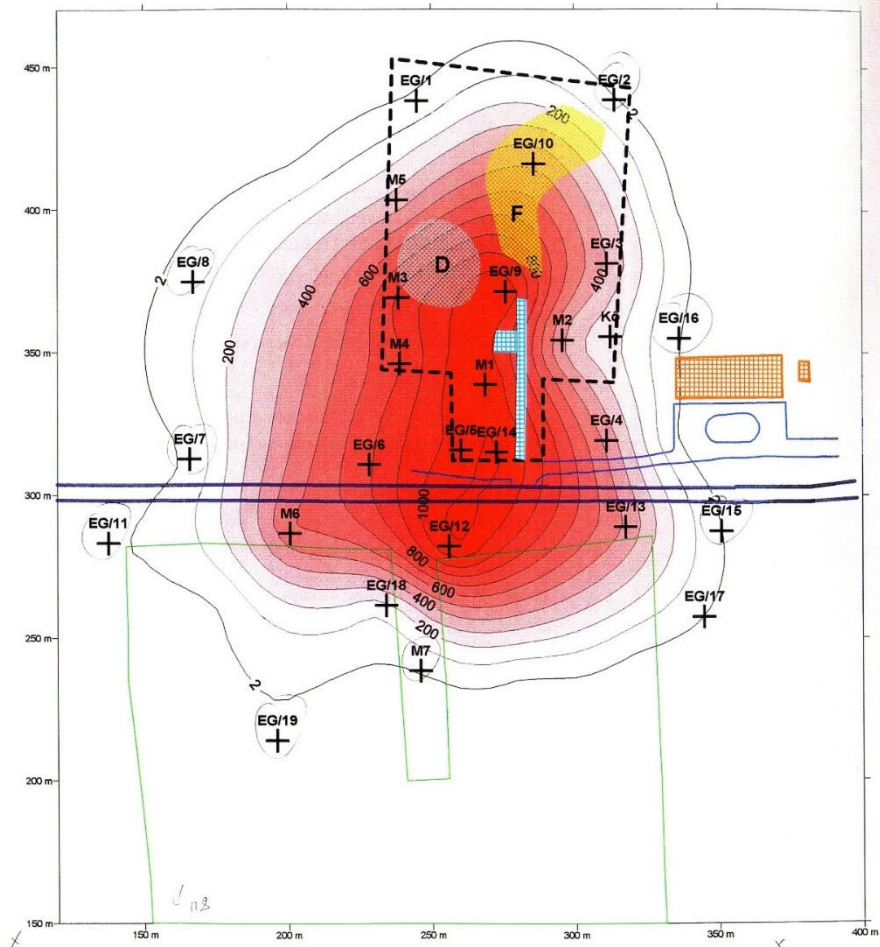
5. ábra

Egykori mogoródi EGIS hulladékégető és környezete összes illékony szennyezettség

[mg/l]

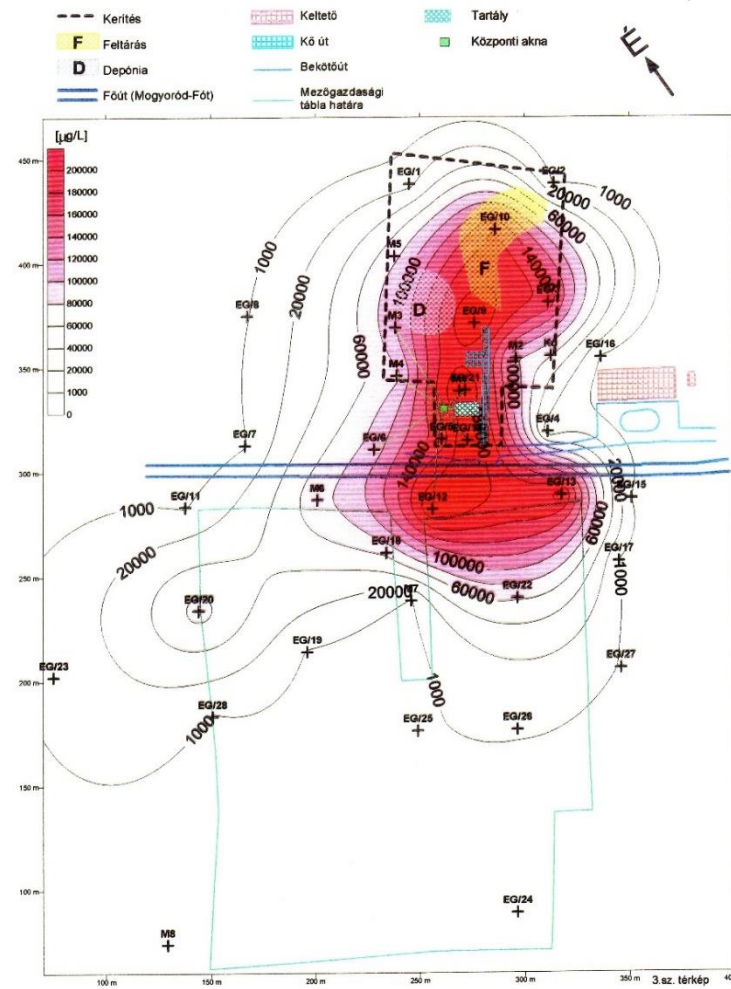
3.sz. térkép

Egykori mogoródi EGIS hulladékégető és környezete BTEX típusú szennyezettség 1999. december

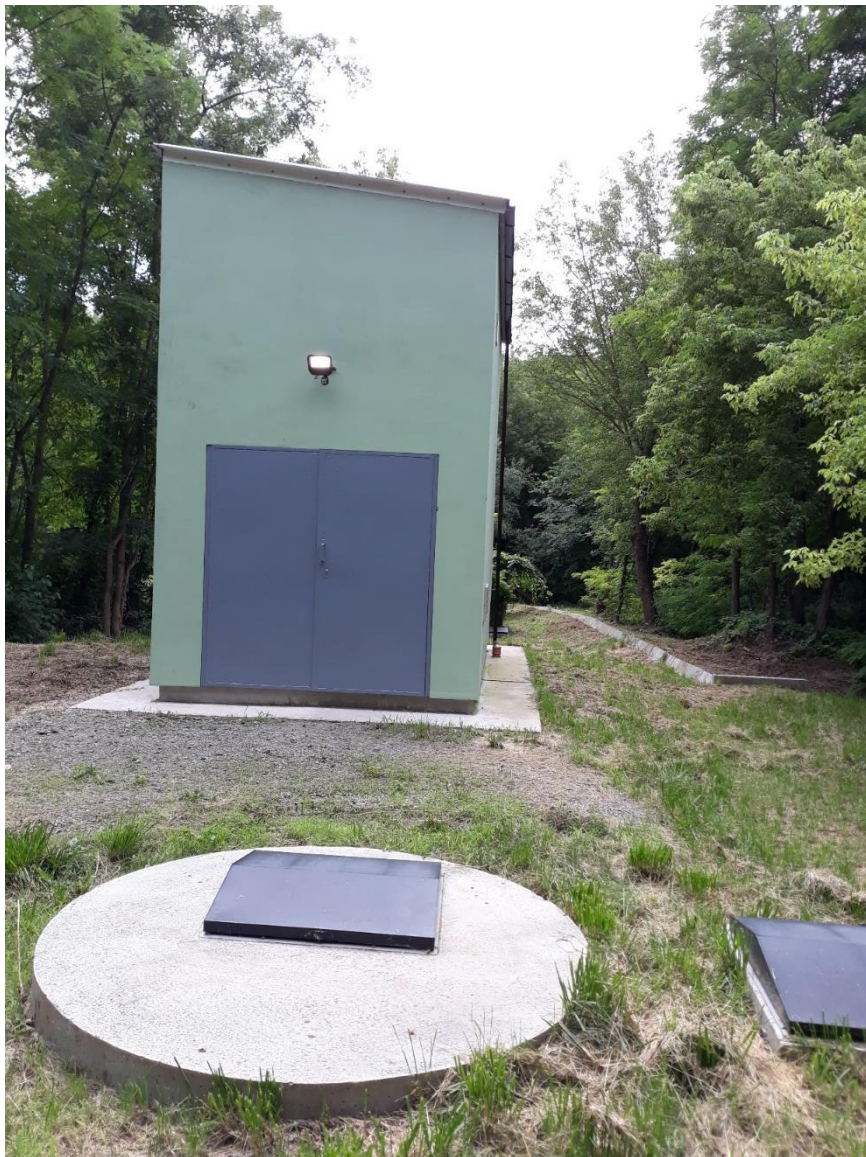
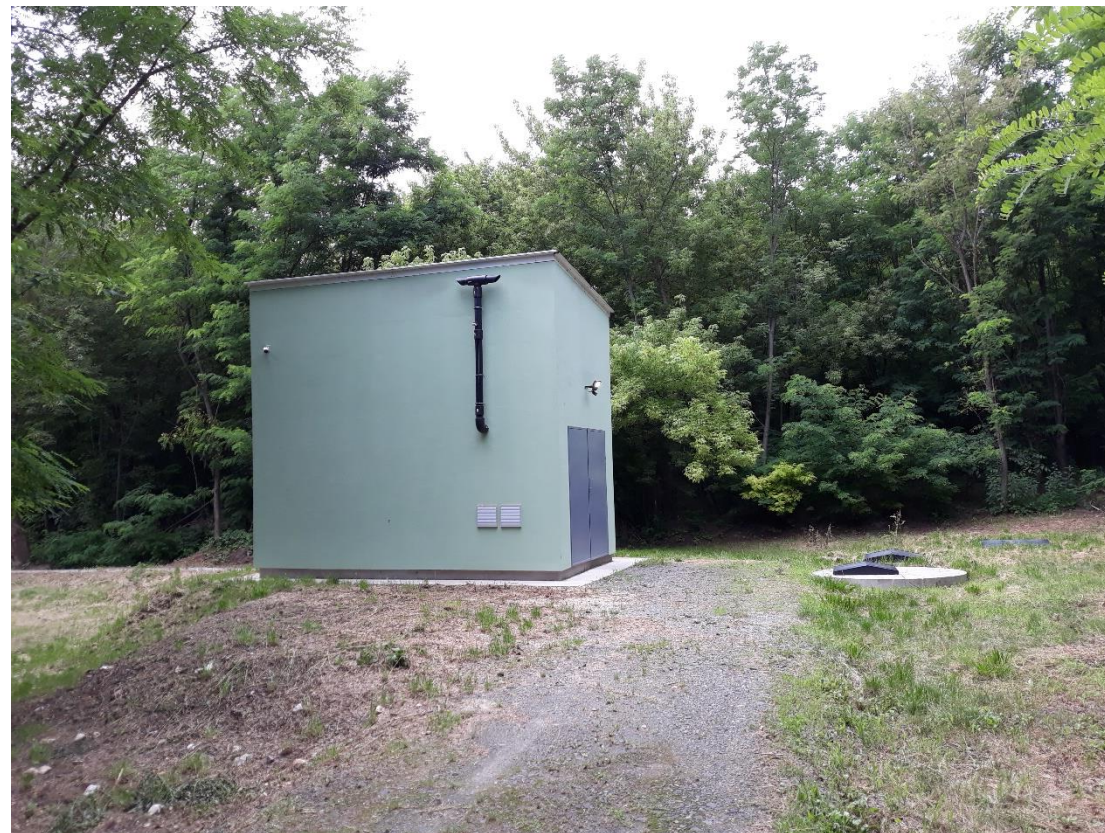
- A 2018-ban kiépülő csóvaterjedés gátló rendszer folyamatos üzemeltetés esetén a szakértők egybehangzó véleménye szerint közel 100%-os biztonsággal képes lesz megakadályozni a szennyező anyagok továbbterjedését a felszín alatti vízzel.

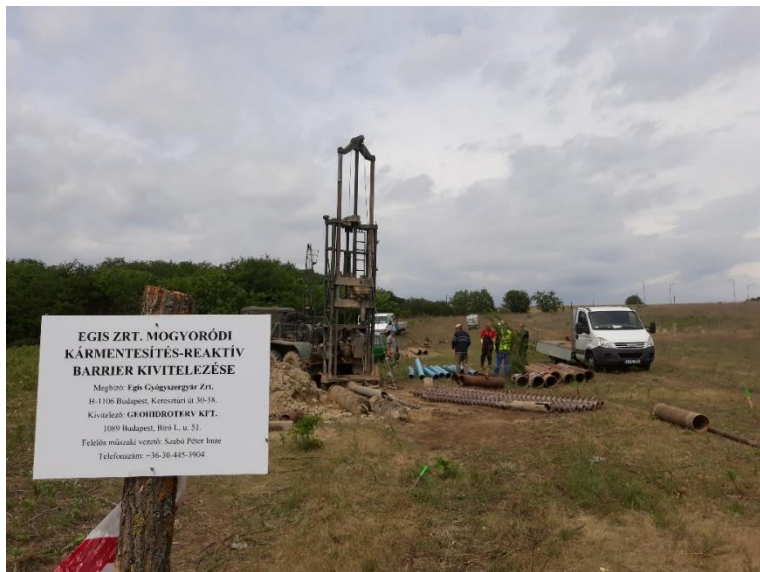
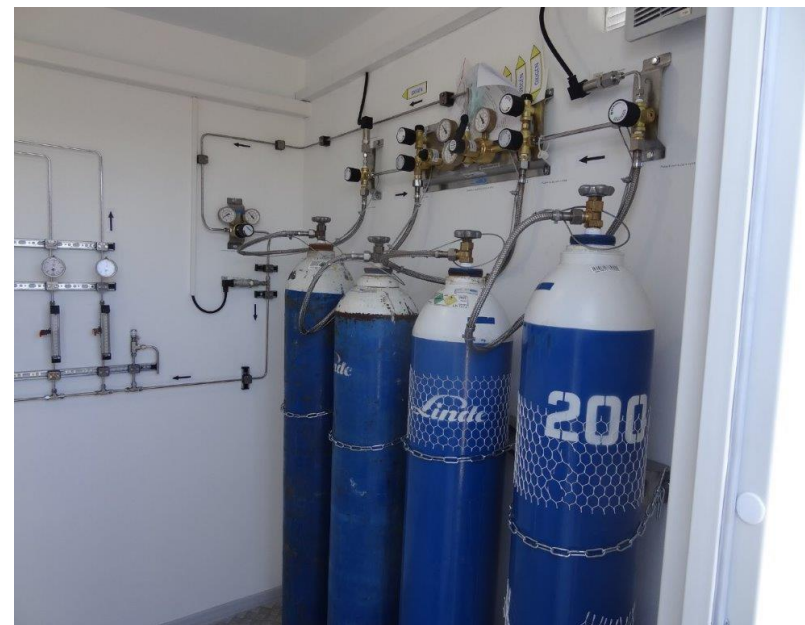
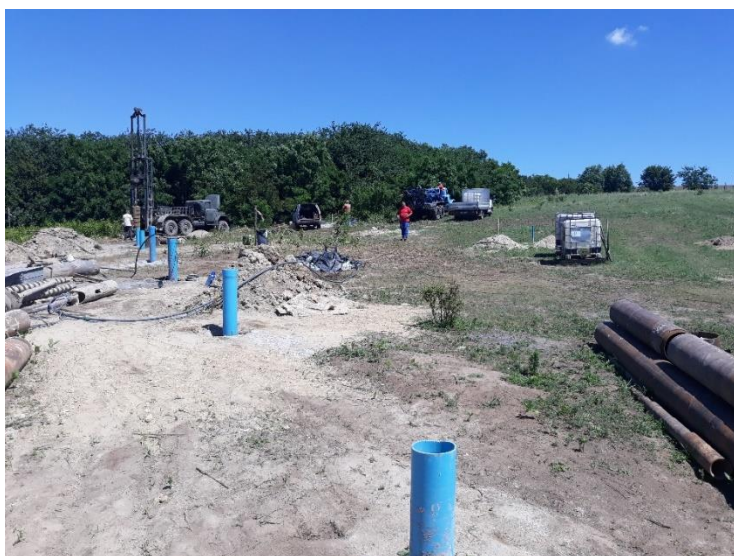
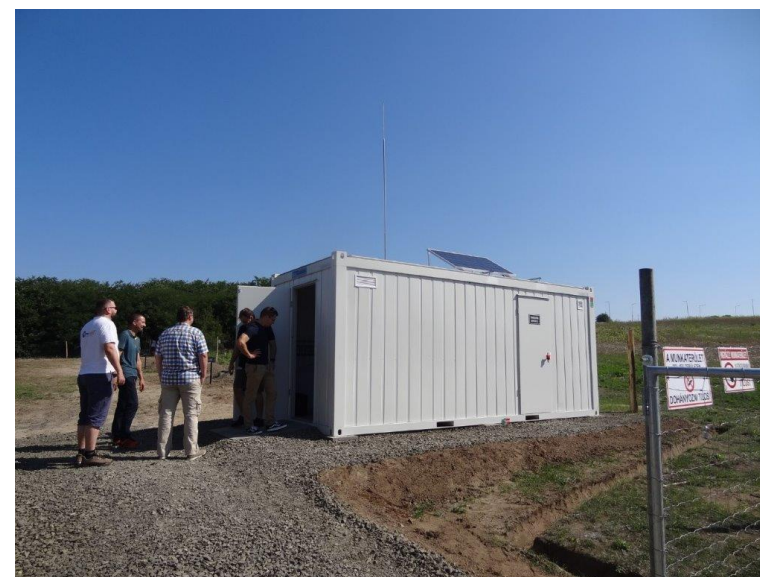
- A csóván belül kialakítandó úgynevezett kétlépcsős reaktív barrier mikrobiológiai tisztítással célozza meg a vízminőség javítását.

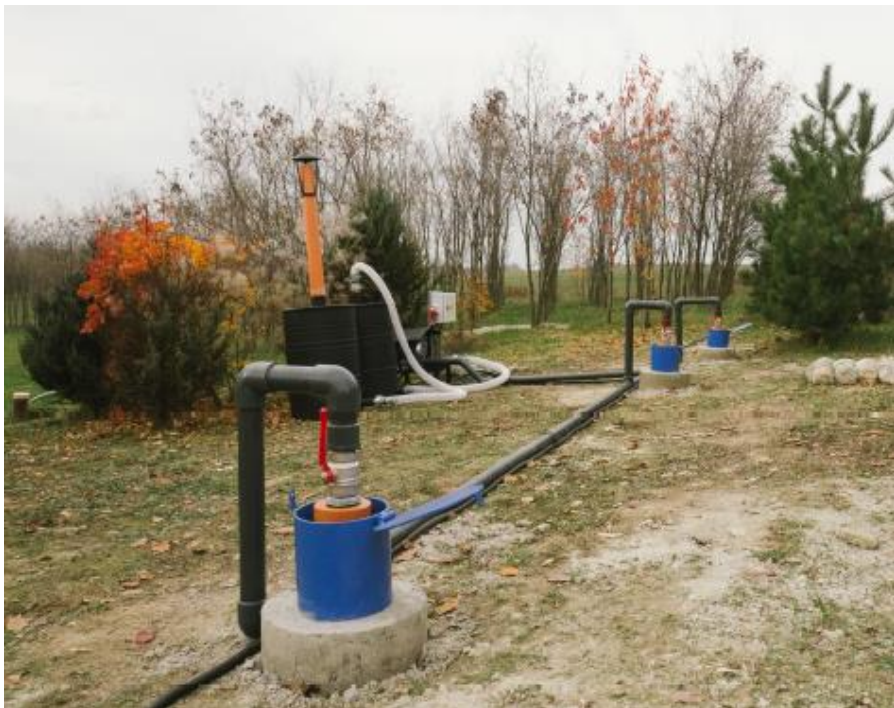
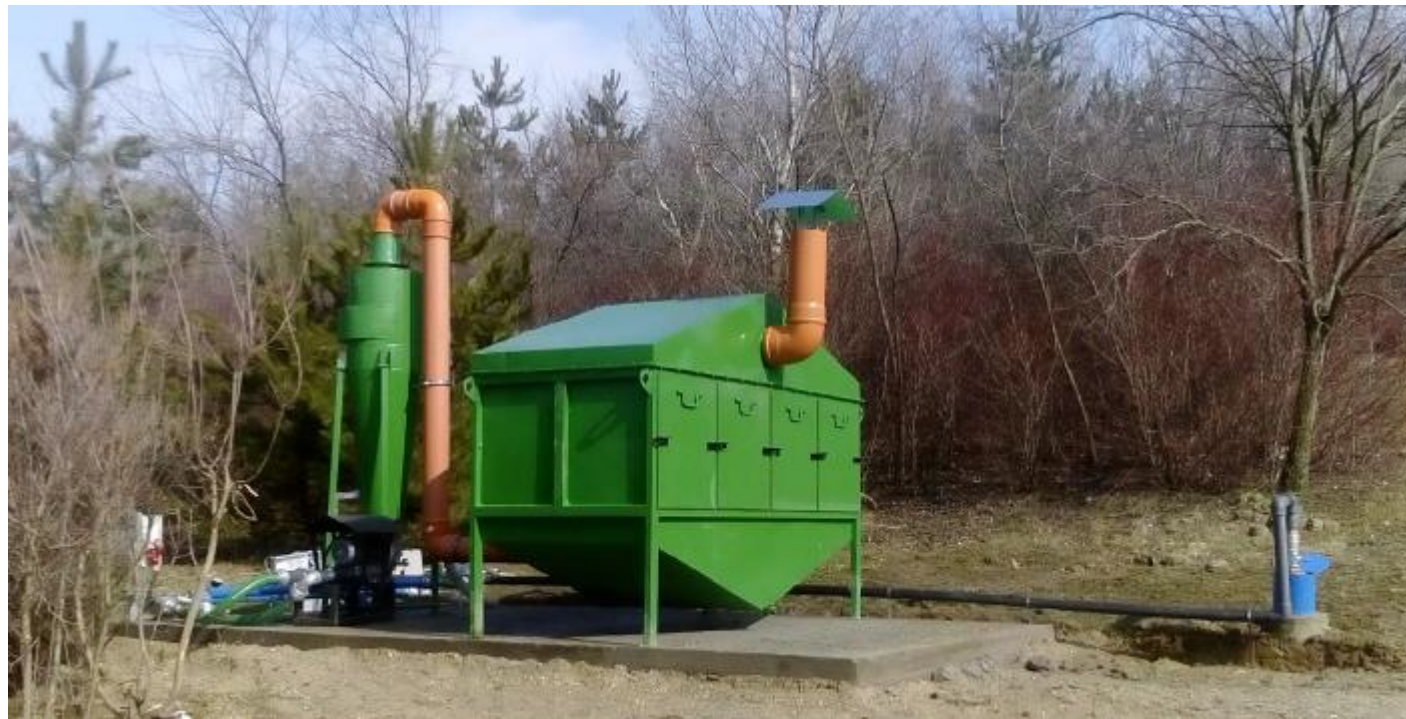
- A gócterületen a talajgáz kitermelésével tervezzük csökkenteni a felszín alatti szennyező anyagok mennyiségét, és a felszín alatti vízben található szennyező anyag csóva utánpótlásának mértékét.
