„Hódok a Bakonyból lefutó patakokon” II.

Együttélés a hódokkal Veszprém megyében

Tapasztalatok a hódokkal való együttélésekről Veszprém megyében

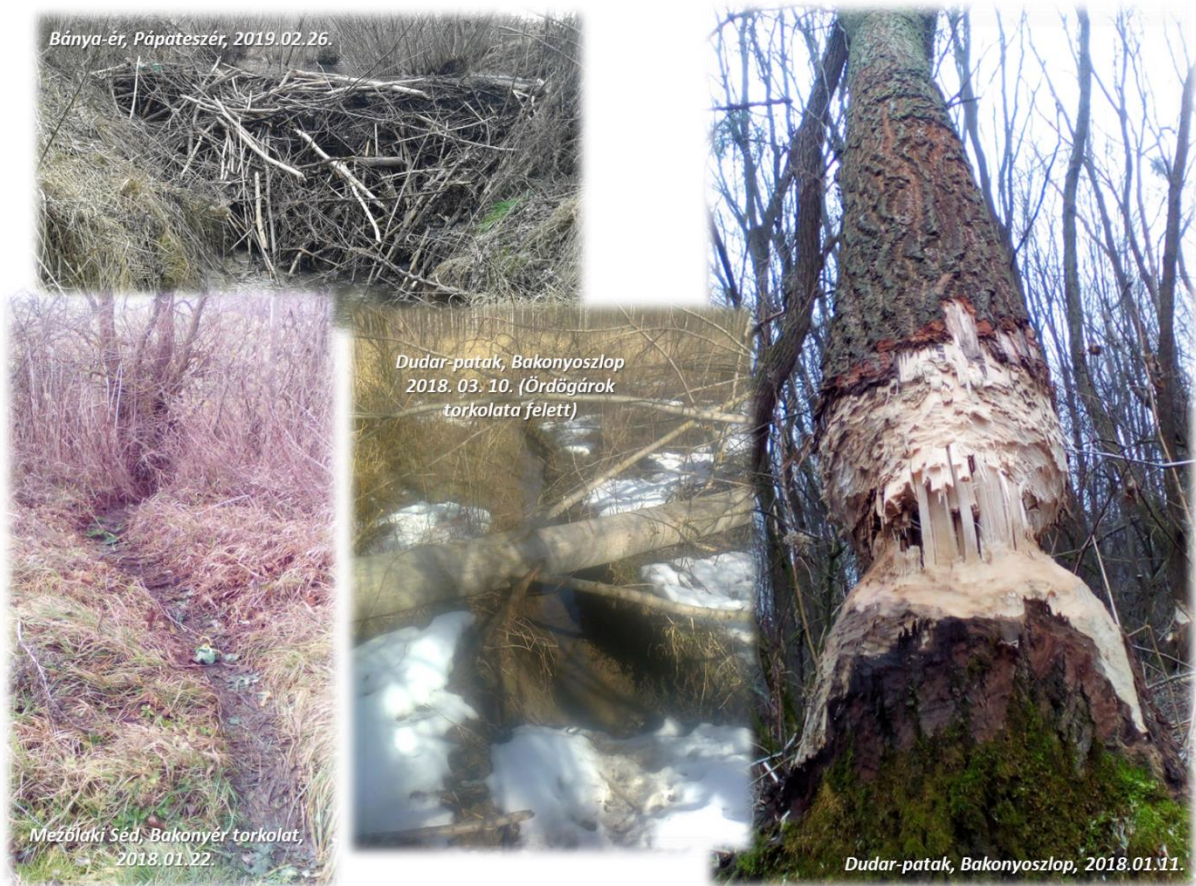
A Közép-dunántúli Vízügyi Igazgatóság munkatársai között nagyon kevés ember van, aki már találkozott hódokkal. Jelenlétükre tevékenységük nyomaiból tudunk következtetni. A hód átalakítja környezetét. Jellemző, más állatokra nem jellemző nyomokat hagy. Hódok által lakott területen fadöntések, rágások, gátak, üregek, csapák, csatornák láthatók.

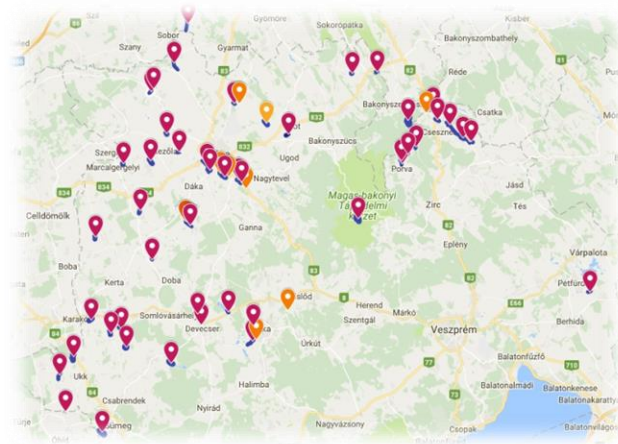
- 2018. februárjában 43 helyen

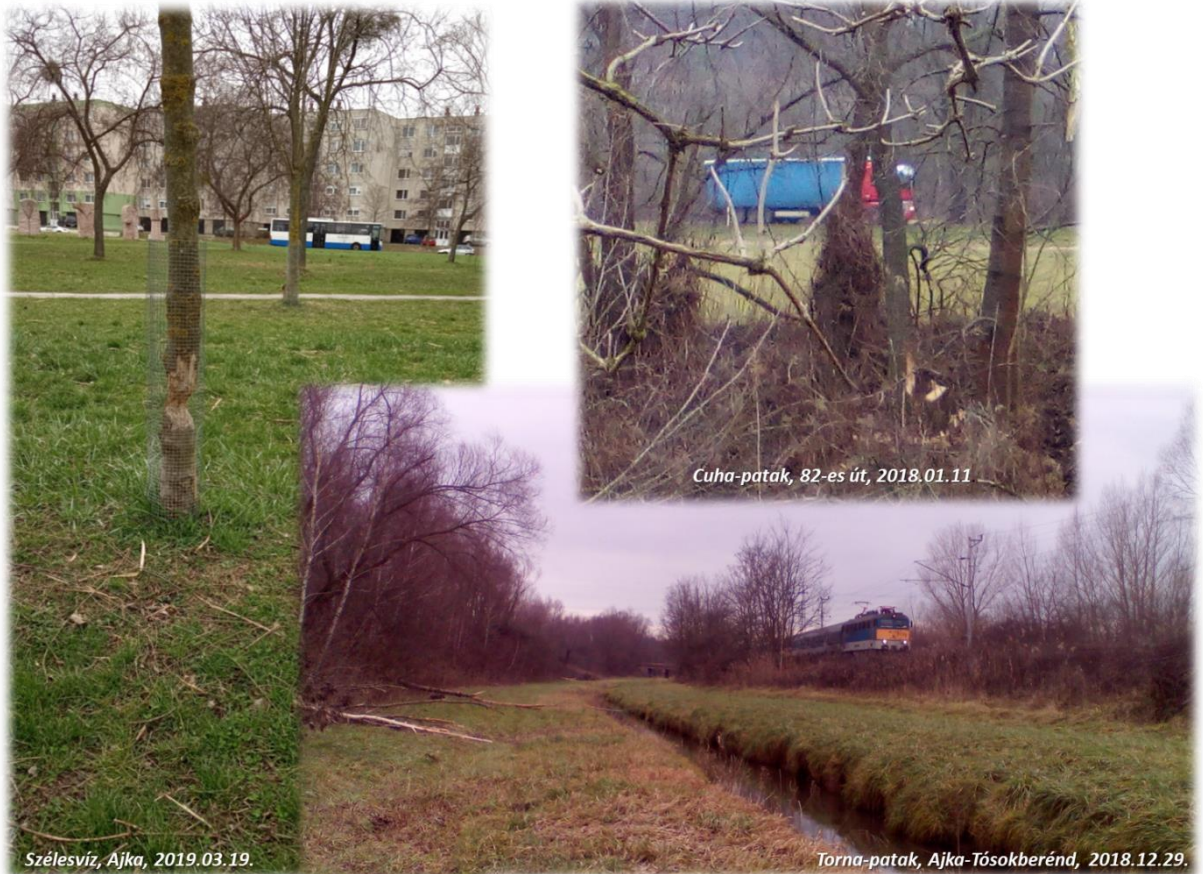
Nagy forgalmú főút, vasút mellett is megjelenik, kialakítja életterét. Sok helyen betelepszik a belterületre is (pl.: Bakonyszentkirályon, Bakonyoszlopon, Devecserben, Ajkán, ...). Ajka központi részén, a lakótelep parkjában, a csónakázó tóban él. A tó körüli fákat az önkormányzat dróthálóval próbálja védeni. Ez a módszer nem túl hatékony. Az itteni és más települések tapasztalatai is azt mutatják, hogy a hód a dróthálót „felynyomja”, s a fát ugyanúgy kirágja.

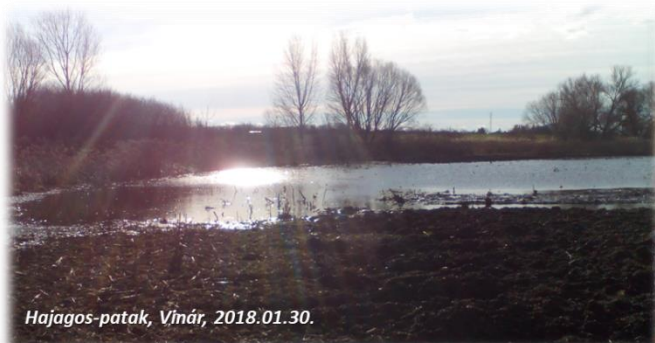
Hajagos-patak, Vénár, 2018.01.30.

- A gátépítés területünkön főként, a Kisalföld szélén okoz gondot, a kis esésű, Marcalhoz közeli patakokon (Marcal-felső - Hetyefő, Sümeg, Bornát-ér - Hathalom, Csikvándi Bakony-ér – Mórchida...). A gátak sokszor kiterelik a vízfolyás vizét a mezőgazdasági területekre, ellehetetlenítve a gazdálkodást. Gátbontásra engedélyt a Veszprém Megyei Kormányhivatal Környezetvédelmi és Természetvédelmi Főosztályának Természetvédelmi Osztályától tud kérni Szakasztechnológusunk. Az engedélyt kezdetben csak kézi bontásra, természetvédelmi szakember jelenlétében adták meg. Bebizonyosodott, hogy a hódgátakat kézzel elbontani nem lehet, mert a fa részek össze

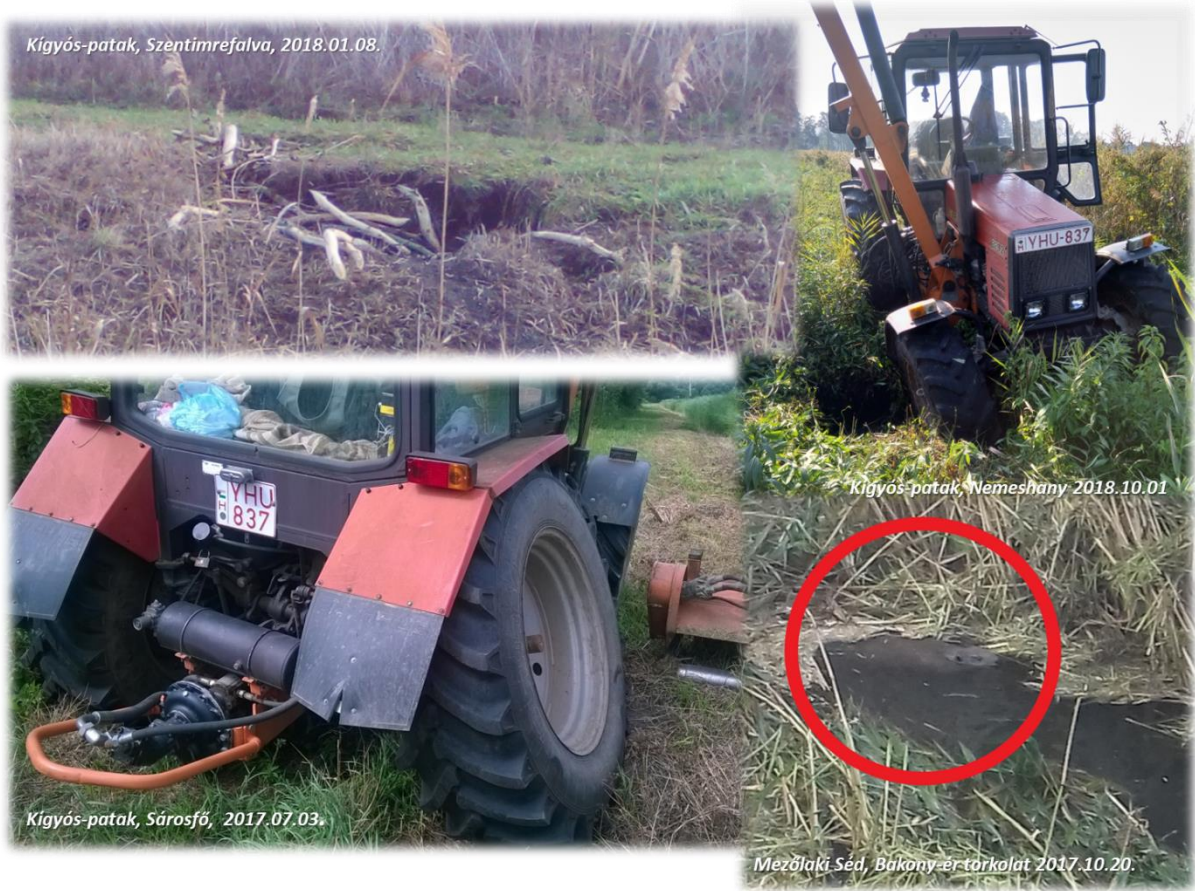
- A fenntartó utak, parti sávok állapota érezhetően romlott a hódok által lakott szakaszokon. Üregek a fenntartó út alatt húzódnak, gépeink beszakadnak, megrongálódnak. Gépközlelőink nem szívesen járnak hódok lakta területen, hiszen nőtt a baleset kockázata, és az anyagi kár lehetősége is.

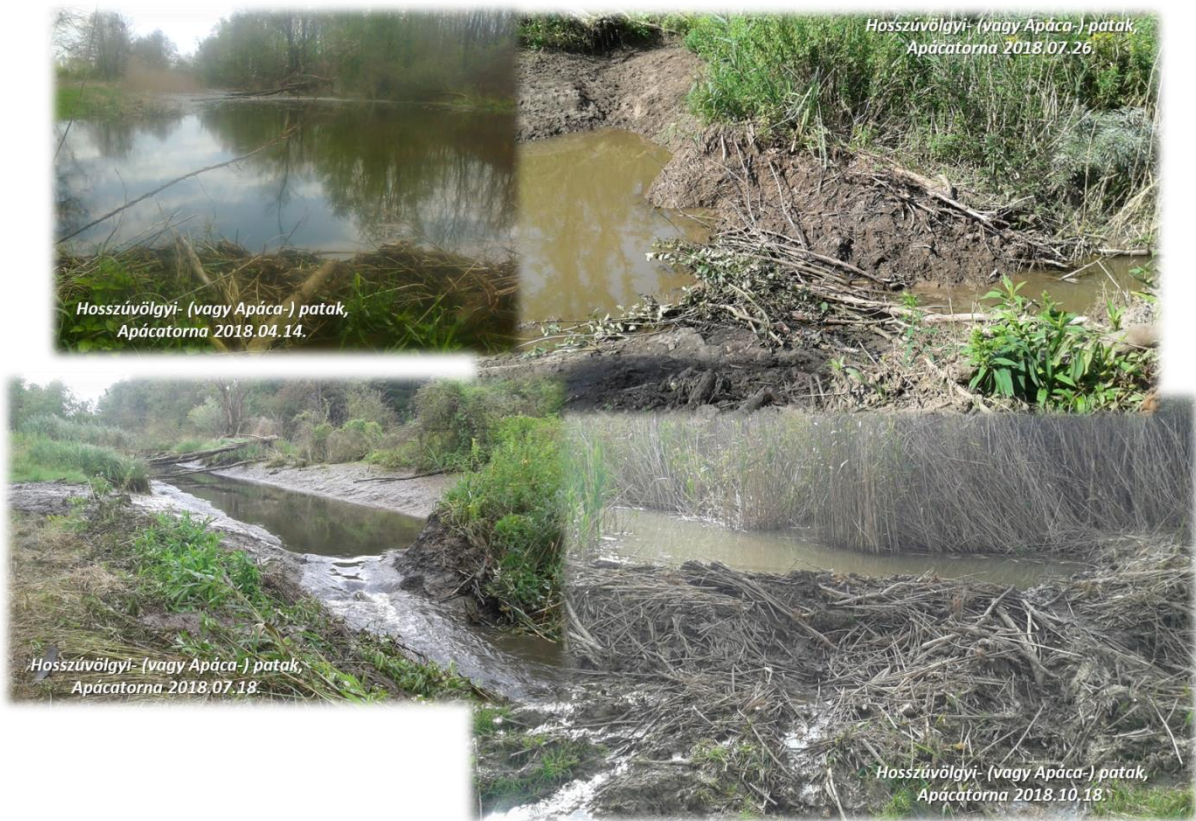
- A hódok által épített gátnak akkora a visszaduzzasztása, hogy a műholdképen is észrevehető.
- A 2018-as gátbontás után azonnal elkezdte elzárni a nyílást.
- Mikor ez nem sikerült lejjebb egy másik gátat épített, mellyel a régi gát fölötti vizet kb a 2016. évi szintre duzzasztotta vissza.
