A 2018. március-áprilisi belvízvédekezés tapasztalatai a KÖTIVIZIG-nél

Gáspár Renáta, Sólyom Péter, Békési István

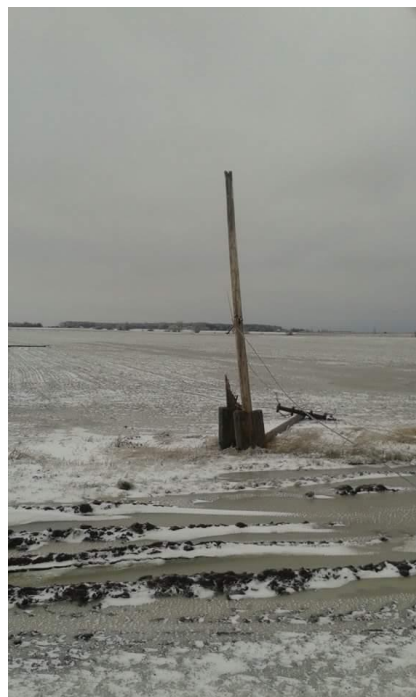
4-5. kép: 10.08. szakaszon megrongálódott vezetékhálózat

A védekezési időszakban március 17-én éjszaka a rendkívüli időjárás következtében - viharos erejű szél, ónos, időnként havas eső - a villamos távvezetékek megrongálódtak, kitörték. Az áramkimaradás következtében az elektromos szivattyútelepek leálltak. Az áramkimaradás elsősorban a nagy telepeken okozott gondot, mint Mirhói, KSZ-1, Örményes I., Örményes II., Sebeséri és Villogó szivattyútelepeken.

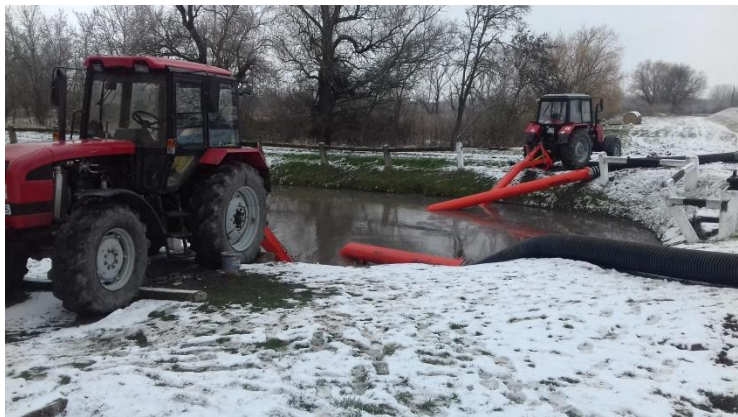
6.kép: Veneroni szivattyúval történt felvonulás a Mirhó sztp.-nél

A Mirhó „öreg” (diesel) szivattyútelep került indításra, de az egyik gép leállt, néhány órán belül a második gép is meghibásodott. A szivattyútelephez Veneroni típusú hordozható szivattyúkkal vonultak fel. De ezekkel a szivattyútelep teljesítményének töredékét tudták átmenetni.

- A rendkívüli események jó tapasztalattal szolgáltak a jövőben előforduló hasonló helyzetekre. A kieső szivattyútelepi üzemek gyors kiváltása igen fontos, mivel a csatornák vízszintje a szivattyús üzem kiesés miatt gyorsan emelkedik. A kisebb elektromos szivattyúk kiváltására megfelelő a VENERONI típusú hordozható szivattyúval történő felvonulás. De a nagy szivattyútelepek esetében a nagyteljesítményű áramfejlesztő jelent biztonságos megoldást. Egy hasonló helyzetben, már gyorsabban tudunk intézkedni, a nagyteljesítményű áramfejlesztők bérlés igényének felmerülése esetén tudjuk, hogy melyik céghez érdemes fordulni.

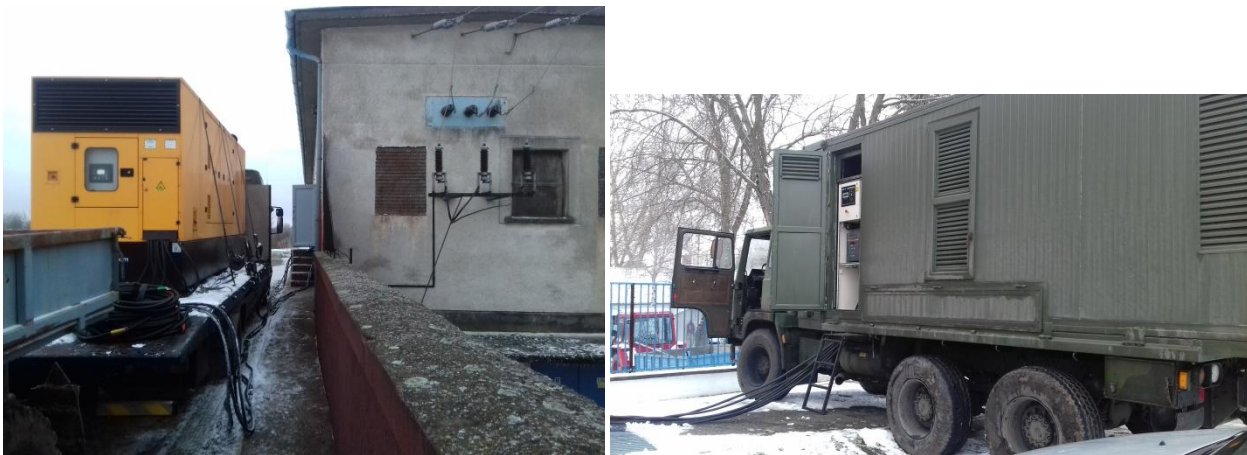
7-8. kép: nagyteljesítményű aggregátorok a Villogói és a Mirhói szivattyútelepeken

A megoldást végül hosszas telefonálások után nagy teljesítményű aggregátorok beszerzése jelentette, mely 3 db elektromos szivattyú ellátását tudta biztosítani. Az aggregátorok bérlése a Beklaar Kft. (Budapesti cég) biztosította, aki az egyeztetést követő 4 órán belül már a helyszínre érkezett.

Érdemes lenne a Beklaar Kft.-vel előszerződést kötni.

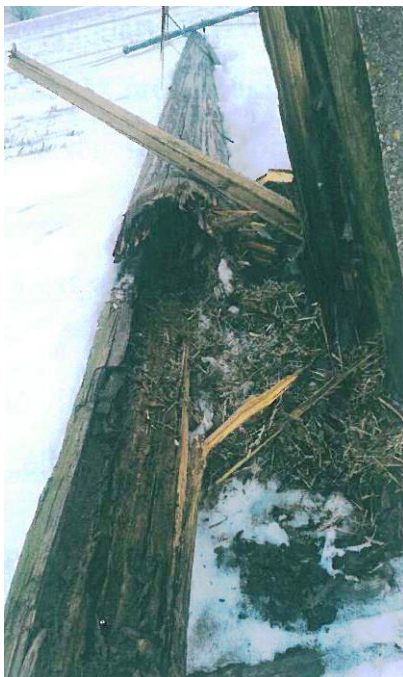
9. kép: Barcsisi őrház áramellátó hálózat megrongálódása

Az áramkimaradás a Barcsisi őrház is érintette. Az őrház áramellátását biztosító vezetékhalozat is jelentősen károsodott.

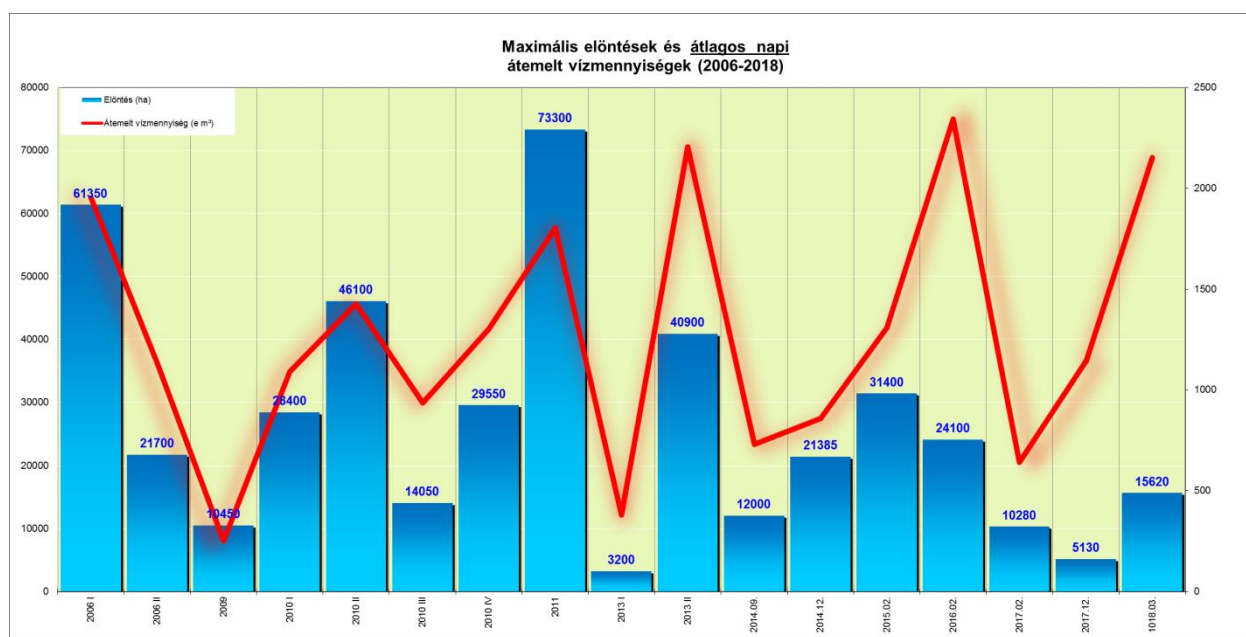
Védekezési adatok 2006-2018.

Az alábbi grafikonon az elmúlt 12 év jelentősebb belvíz-védekezési időszakainak kiváltó csapadékait, okozott felszíni elöntéseit, védekezés során átemelt vízmennyiséget tüntettük fel.

Látható, hogy a 2014. évi védekezéshez képest a 2016. évi hasonló védekezés során lényegesen nőtt az átemelt vízmennyiség, ami nagy mértékben az átvett szivattyútelepeknek is köszönhető.

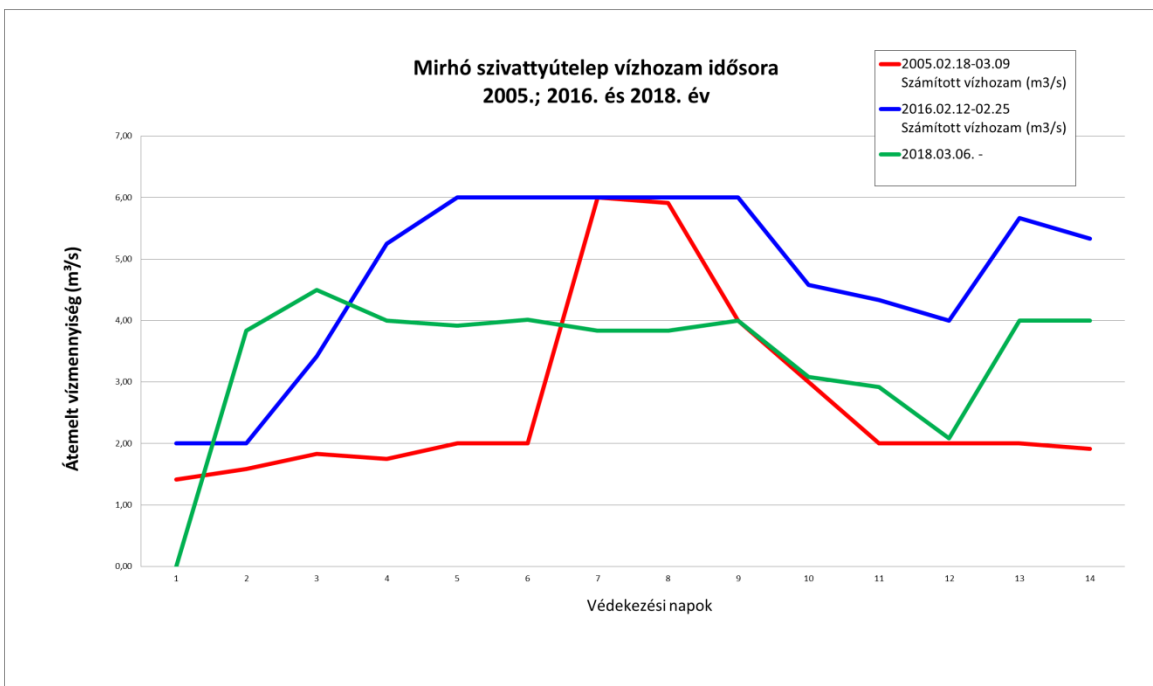
A Mirhó szivattyútelep esetében vízhozam nagyságrendben nincs növekmény a vizsgált időszakban, azonban időben hamarabb érkezett a vízmennyiség 2016 és 2018. években, mint 2005-ben. Megjegyzendő, hogy a fent látható 2018-as szivattyúzásnál az energia ellátás áramfejlesztővel történt
