Kopolya ismeret

Dr. Nagy László

BME Geotechnika és Mérnökgeológia Tanszék

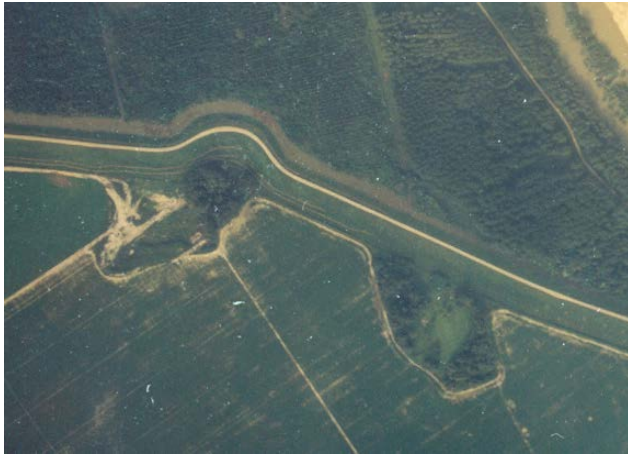
1. kép Szigetközi kopolyáknál a helyreállítás. A bal oldali kopolya az 1899. évi gátszakadás helye.

- 1899. szeptember 20. Nagybajcs és Szunyogmajor között 12+000 körül, 1802 és 1804 fkm között (1. kép).
- Az 1954. évi Szigetközi árvíznél mind a négy gátszakadásnál keletkezett kopolya, valószínűleg a szemcsés altalaj miatt. A 2. kép a gátszakadás helyét mutatja közvetlenül a víz levonulása után.

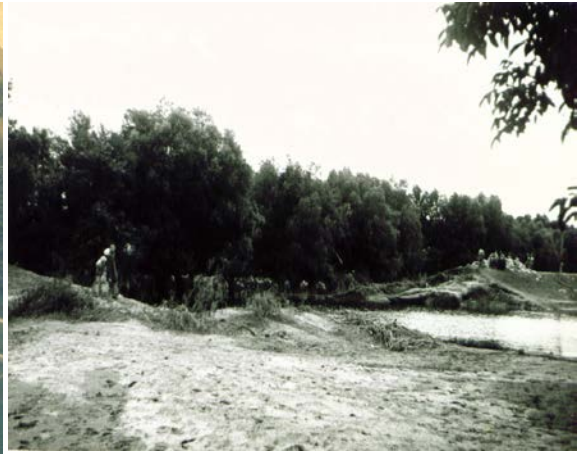
2. kép Az 1954. évi szigetközi árvíz gátszakadásának kopolyája

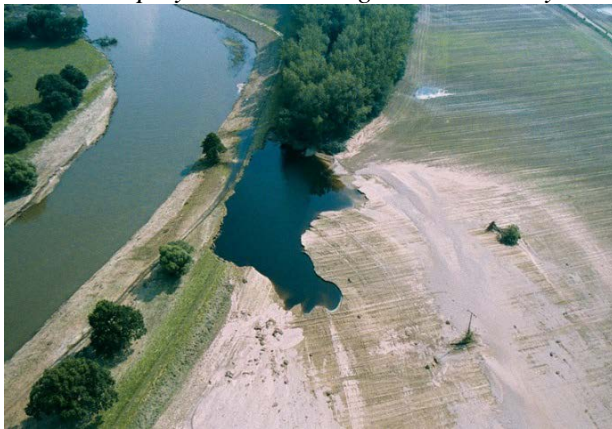
3. kép Mulde folyó (Szászország) mellett kialakult kopolya alakja 2002. évi árvíz

A kopolya helyszínrajzi alakja rendkívül változatos. Erről nemcsak a kialakult gátszakadások után visszamaradt kopolyák (3. és 4. képek) tanúskodnak, de a helyreállításnak a megkerülő töltései is (5. - 22. képek). A kopolyák alakja tehát attól függ, hogy merre talál elmosható talajt a folyóból kiömlő víz. A szántások fellazított talaja mindenképpen a könnyen elsodorható talaj kategóriájába esik, függetlenül a talaj milyenségétől, függetlenül a talaj erózió érzékenységétől. A képek is megmutatják, hogy a kopolya változatos alakot és mélységet vehet fel. A légi és űrfelvételeken többnyire csak a nagyobb mélységű kopolyák, illetve azokban kialakult tó azonosítható. A kopolya alakjának felvétele közvetlenül a gátszakadást okozó árhullám levonulása után készíthető el. A kopolyában lévő víz kirajzolja annak alakját (például 3., 4. és 8. képek). Megállapítható, hogy a kopolya roppant változatos lehet a helyszínrajzon, alakja és mélysége jelenleg még semmilyen módszerrel előre nem tervezhető, nem becsülhető, nem modellezhető.

A kopolyák azonosítása ūrfelvételekről, vagy légi fotókról a gát mással nem magyarázható iránytörése (5. - 20. képek), a gátszakadás kopolyájában lévő vízfelület (3., 7., 8., 12. - 14., 16. - 18. és 20. képek), valamint a kopolyában kialakult erdősültség (6., 10., 11., 13., 15., 16. és 19. képek) alapján egyenként, vagy együttesen lehetséges.

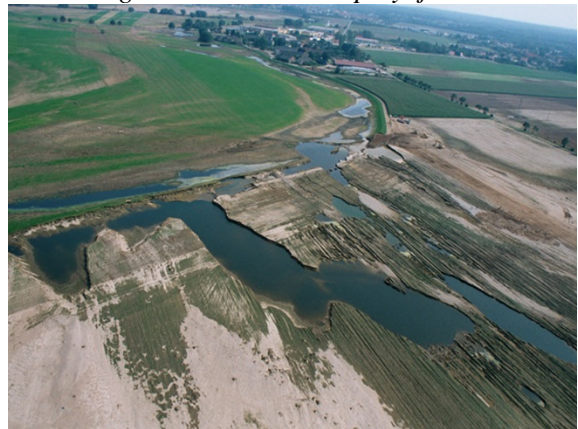
4. kép Kopolya a kimondhatatlan nevű Goitzsch-nél az Elba 2002. évi árvizénél

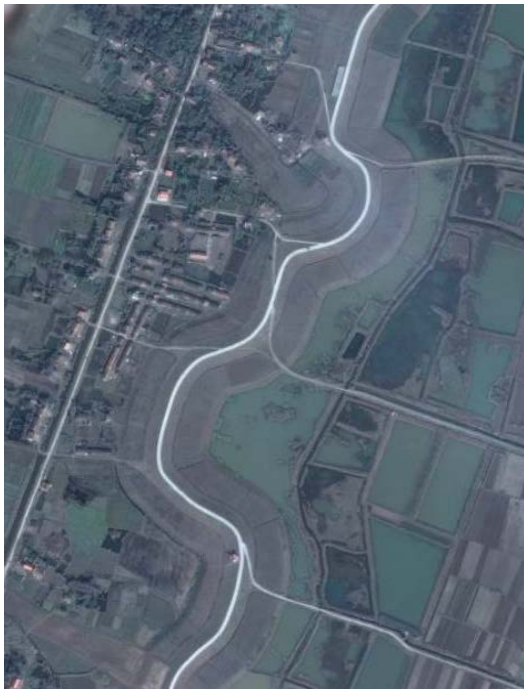
5. kép Sorozatos gátszakadások a Jangce bal parton Wuhan felett

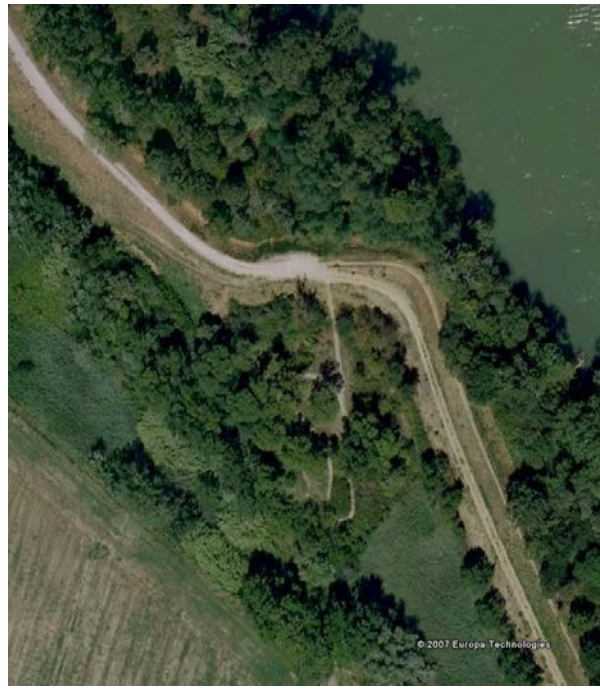
6. kép Kopolya helyreállítása Rhone mellett Mellöknél. Vízoldali helyreállítás.

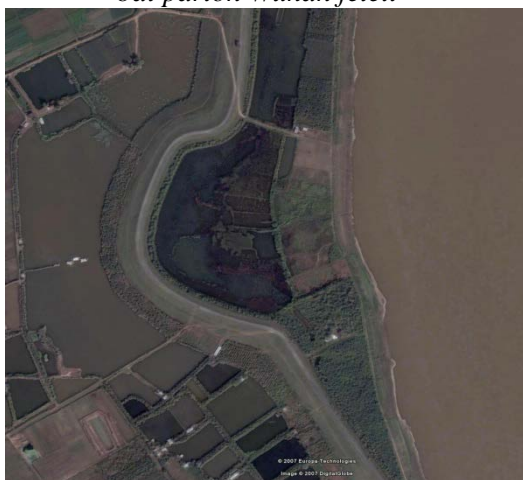
7. - 8. képek Kopolyák kikerülése az árvízvédelmi gát helyreállításával a Vörös folyó mellett (Vietnam). Egy vízoldali és egy mentett oldali helyreállítás.

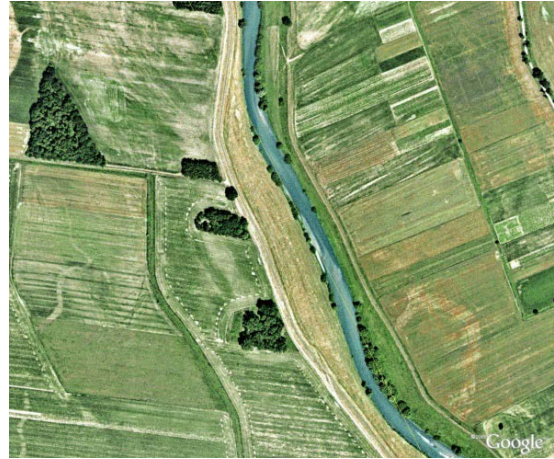
10. kép Erdővel benőtt kopolyák az Odera bal parton

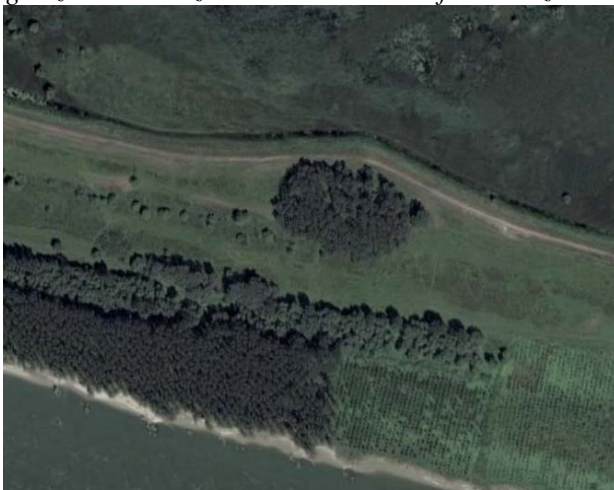
11. kép Erdővel benőtt kopolya a Duna bal parton Calafat alatt

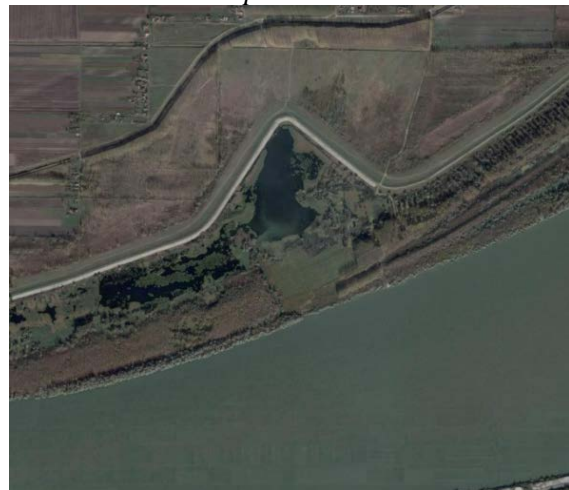
12. kép Kopolya a Duna bal parton Kevevárától nyugatra

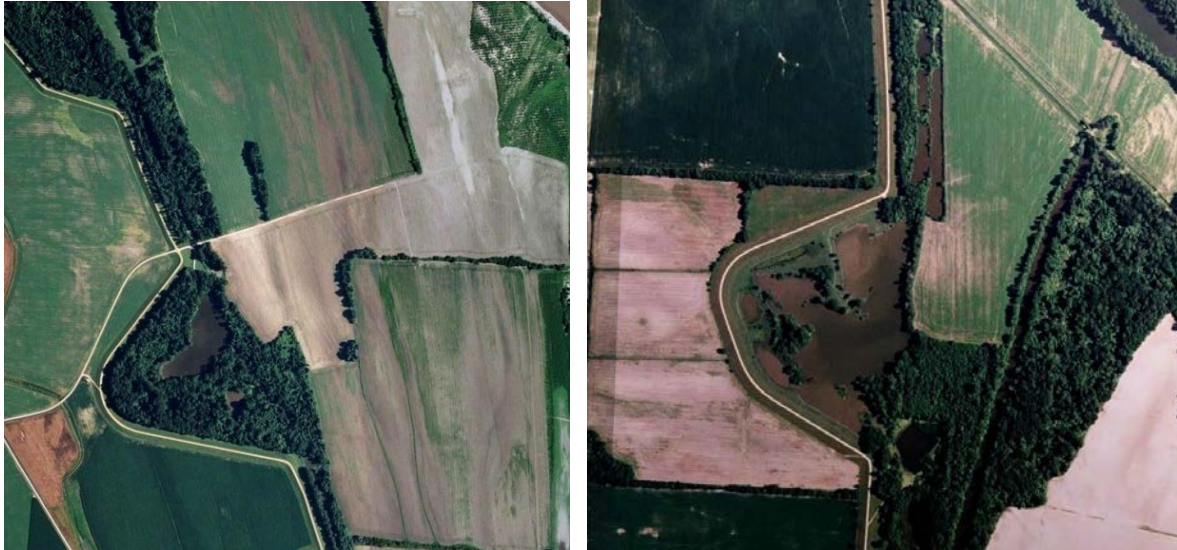
13.-14. képek Kopolyák Cairo (USA) és a torkolat között a Mississippi jobb parton

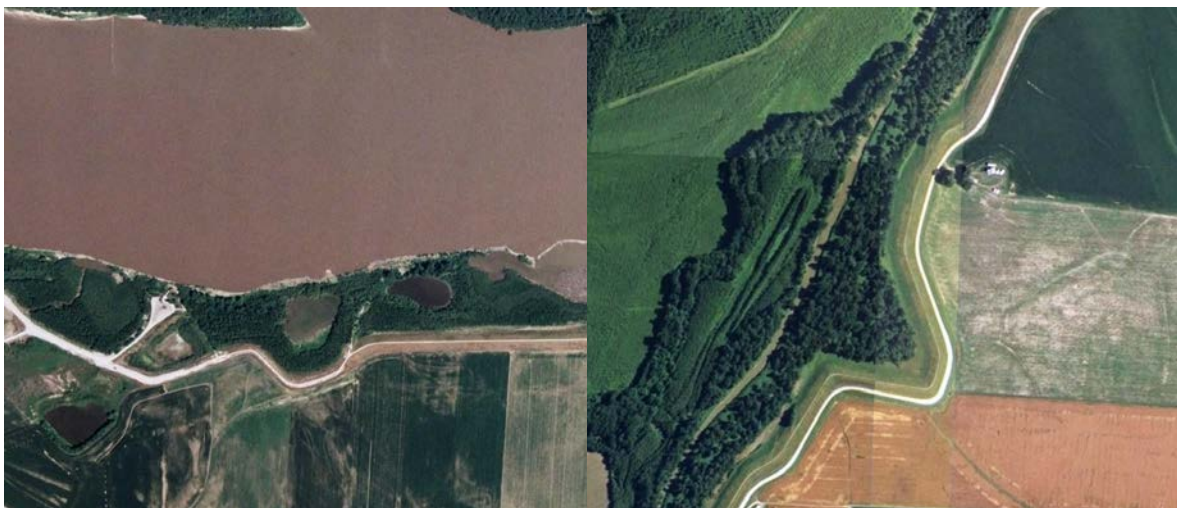
15.-16. képek Kopolyák St. Luis-tól délre Mississippi jobb part

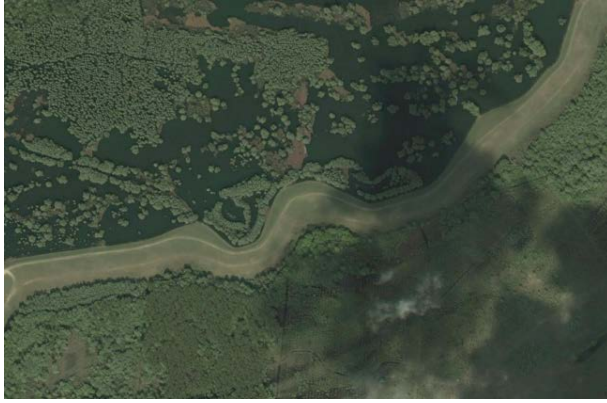
17. kép Apatintól délre két kopolya helyreállítása

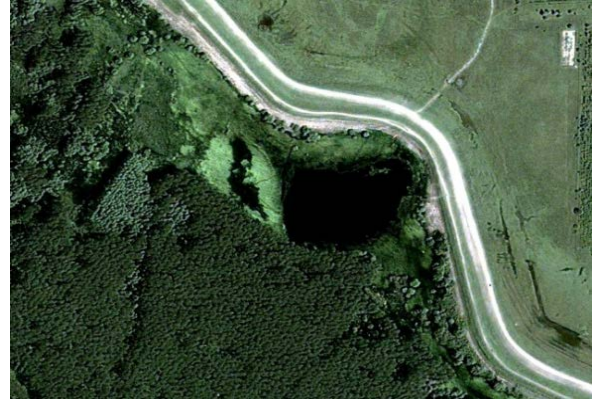
18. kép Kopolya Dunagárdony mellett

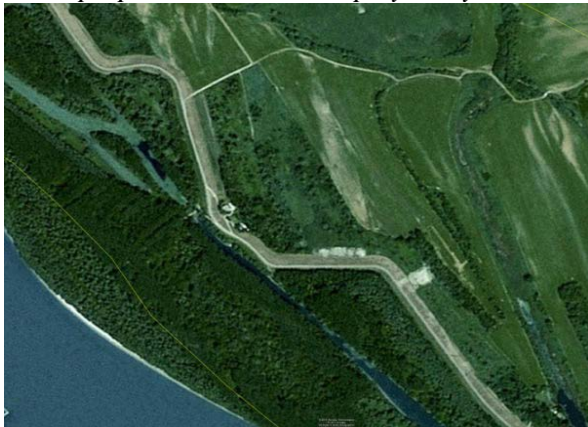
19. kép Apatintól északnyugatra a Harcsás csárdánál

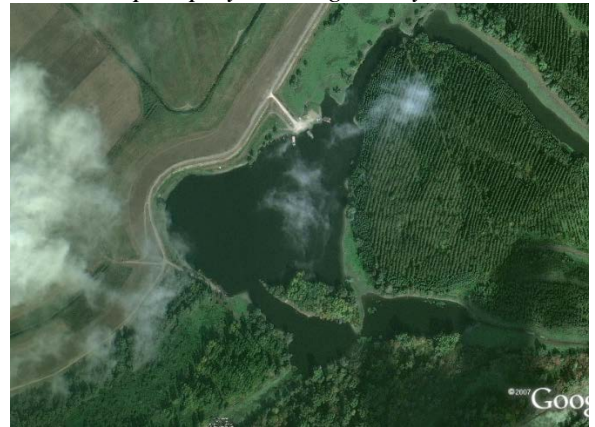
20. kép Kopolya Kabol mellet Duna bal part

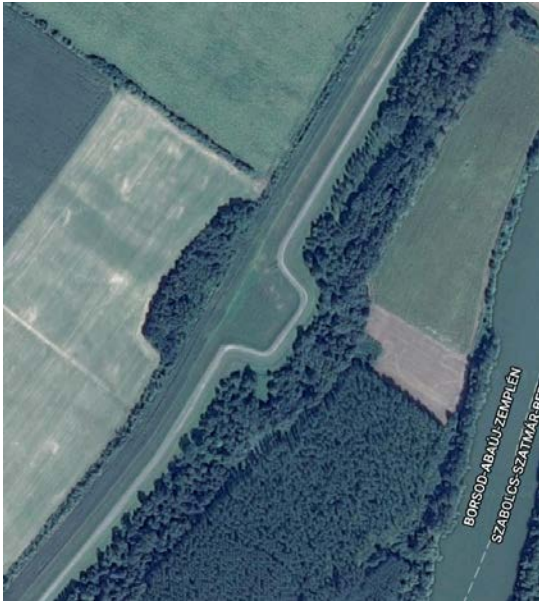
21. kép Nagycigándi gátszakadás a Tisza jobb parton, helyreállítása a vízoldalon

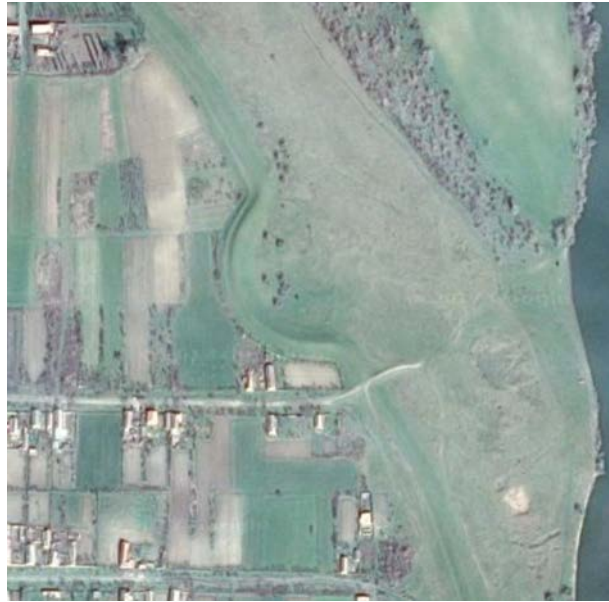
22. kép Egresi gátszakadás helyreállítása a Maros bal parton

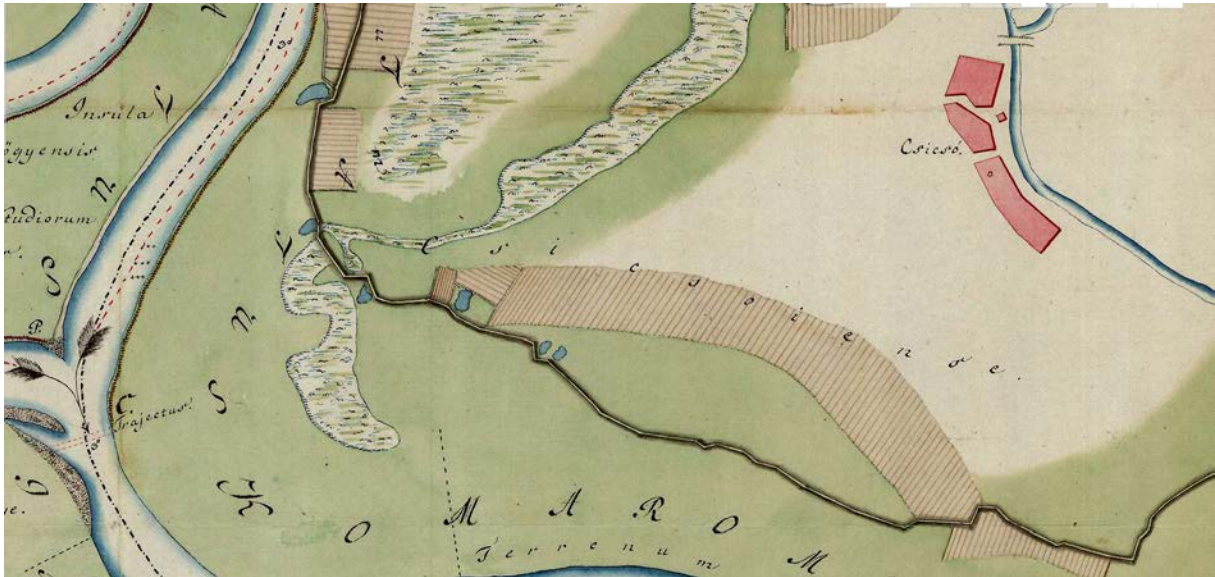
1. ábra Csicsótól nyugatra lévő hat kopolya. Úgy tűnik, hogy egy a holtmeder kereszteződésnél van. Három kopolyánál a mentett oldalon, háromnál a vízoldalon állították helyre a gátat.

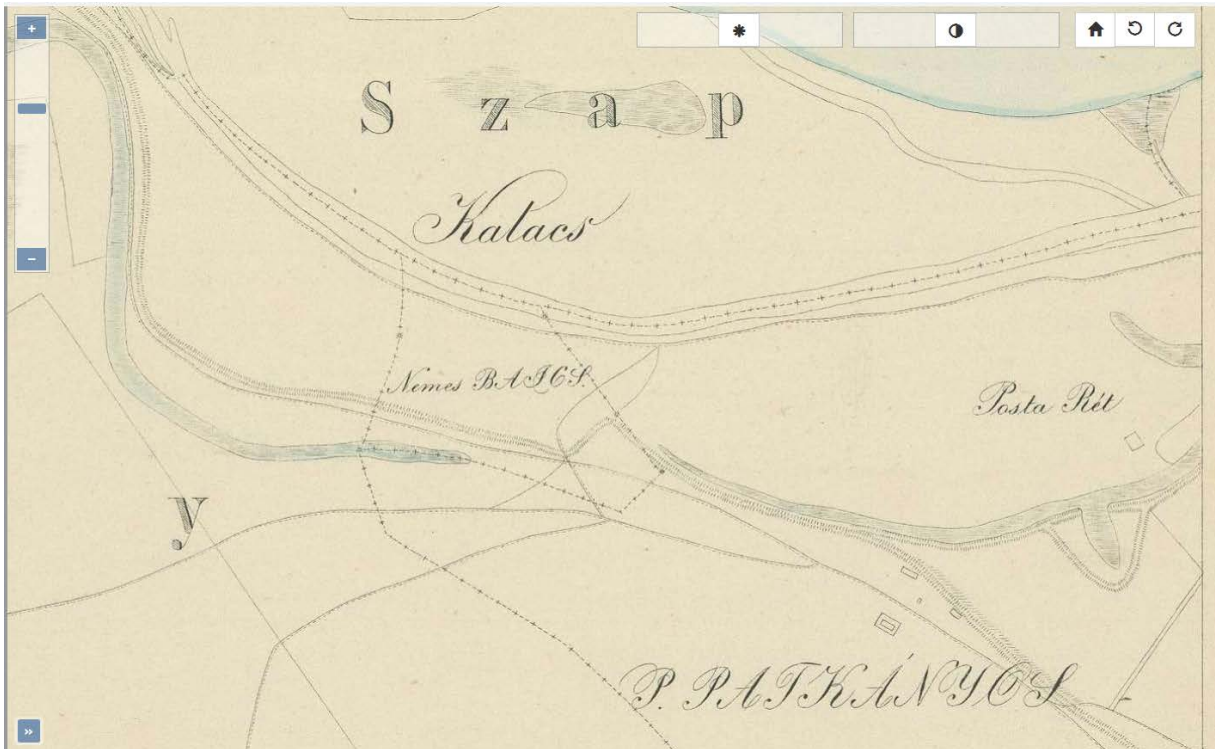
2. ábra Patkányosnál bekövetkezett gátszakadás helyreállítása a mentett oldalon XIX. század eleji felmérés

Nagyon keveset tudunk a kopolyákról. 2858 gátszakadásból mindössze mintegy 100 darab esetén van „hiteles” információ a kopolya meglétéről vagy hiányáról. A geotechnikai leírás még ennél is kevesebb. A talajmechanikai adatokat ismerete a kérdés, akkor pedig igazán kétségbeejtő a helyzet. Minden lehetőséget meg kell tehát ragadni, hogy ismereteinket bővítsük. Fel kell használni korabeli geodéziai felvételeket, az űrfelvételeket, nyomozni kell minden lehetséges irodalmi forrásban. A kopolyák meglétéről árulkodik például az 1794 évben Öry Dánielnek Csicsónál végzett felmérése, ahol is hat kopolyát mutat az 1. ábra. Ugyancsak korabeli térképet mutat a 2. ábra egy a patkányosnál kialakult gátszakadás kopolyás helyét.
