Hollandia tengeri árvizei

Dr. Nagy László

BME Geotechnika és Mérnökgeológia Tanszék
(E-mail: lacinagydr@gmail.com)

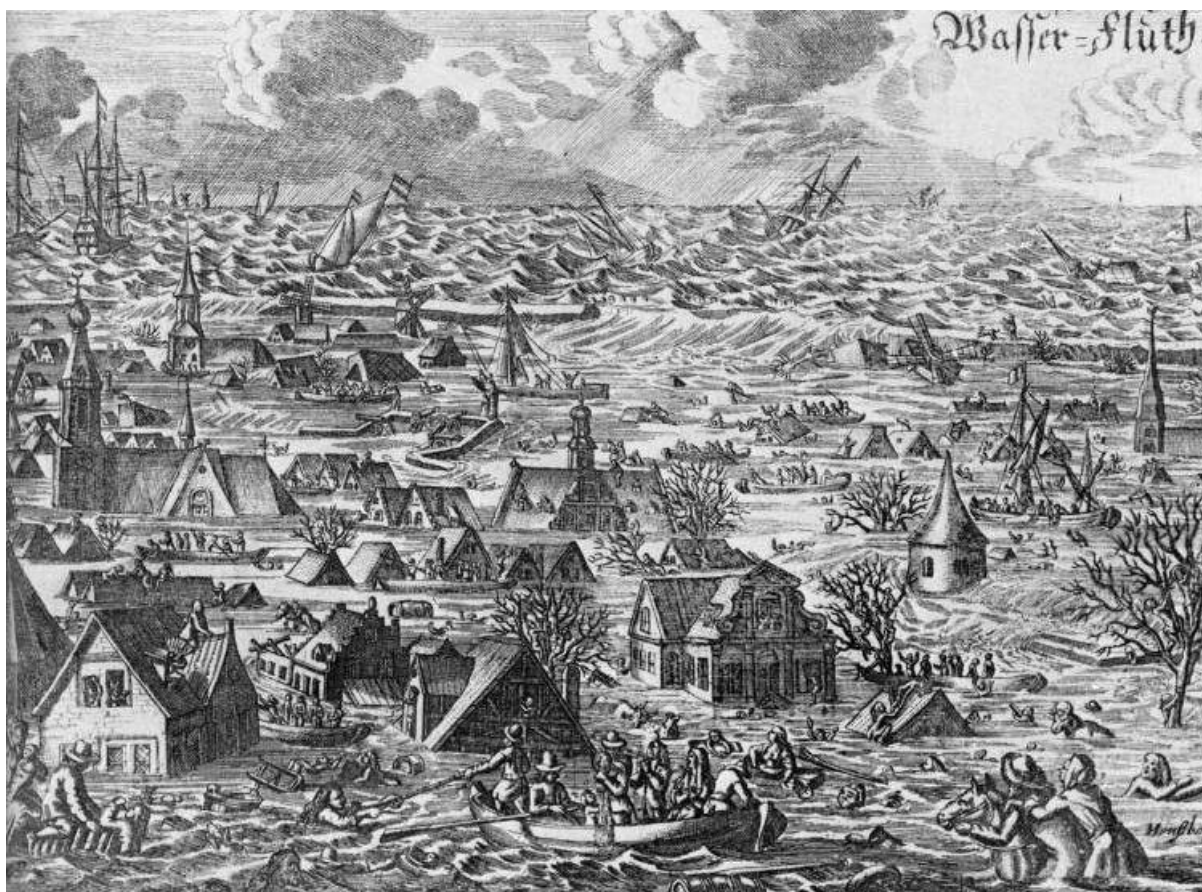
2. kép Burchard-napi árvíz 1634. okozta elöntés Észak-Hollandiában és Hamburg környékén egy korabeli ábrázoláson. A kép két gátszakadást is mutat a 44-ből

1634. október 11-12. a Burkhard-napi vihardagály több szigetet letörölt a térképről, elöntötte Észak-Hollandiát és Hamburg környékét (2. kép). Legalább 800 áldozat volt. Strand szigetét a vihar két részre osztotta (Nordstrand and Pellworm). A németországi Cuxhavenben az árvíz áldozatait 6000 – 8000 közöttire becsülték. Hasonló méretű károk Angliában (Lamb és Frydendahl 1991)

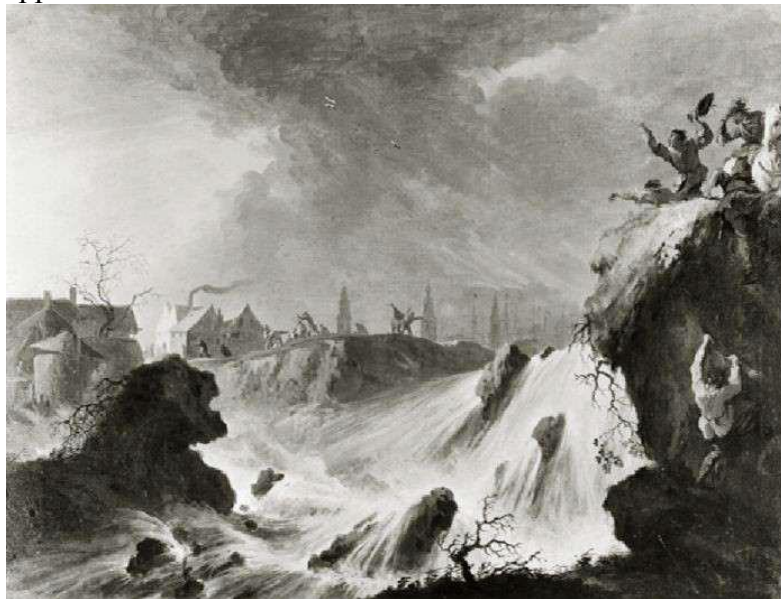
3. kép A Szt. Anton gát szakadása a Szt. Péter napi árvíznél 1651 március 4-5.

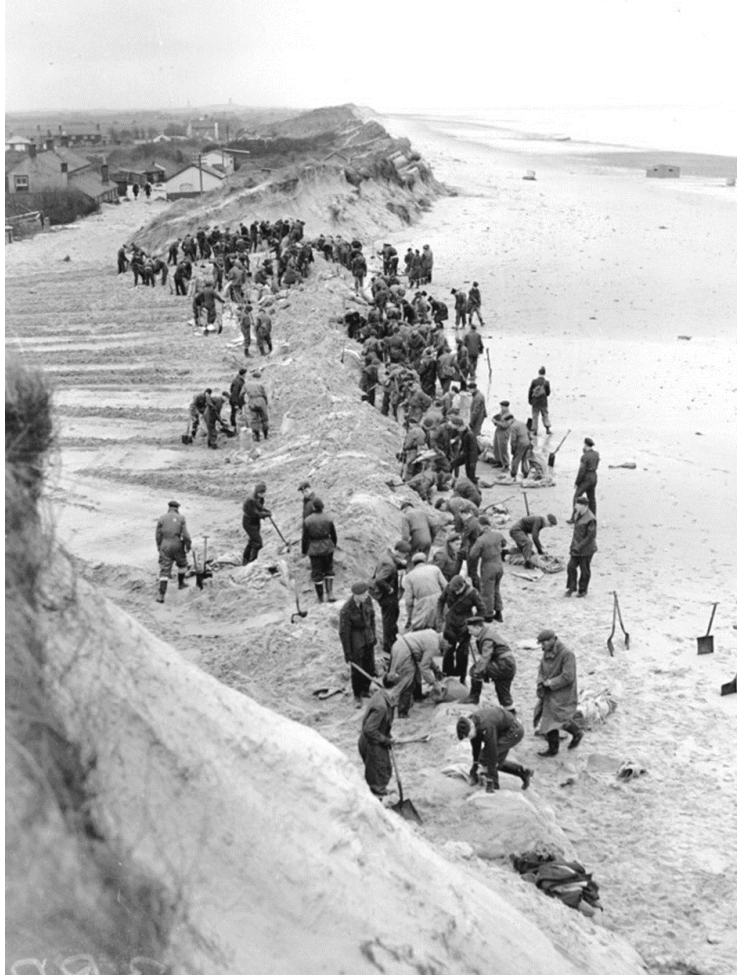
8. kép A parti dűne megnyílása után a helyreállítás megkezdése 1953-ban

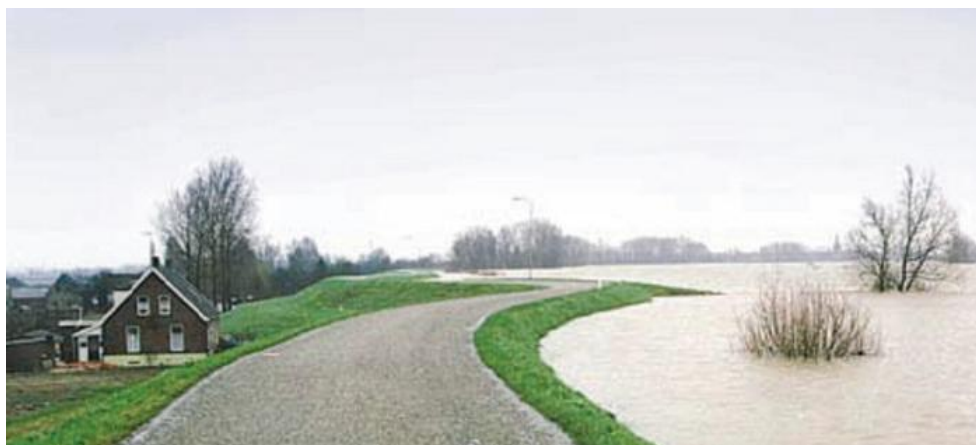
9. kép 1995. évi árvíz, a víz közel a koronához a Rajna mentén (Slomp 2012)
