MIVÍZ Kft. Miskolc, József Attila út 78.

Szerzők: Horányiné Csiszár Gabriella – Ivóvíz gazdálkodási vezető
Kajtár Mónika – Vízbázisvédelmi koordinátor

A Szinva-forrás vízbázisvédelmi kérdése

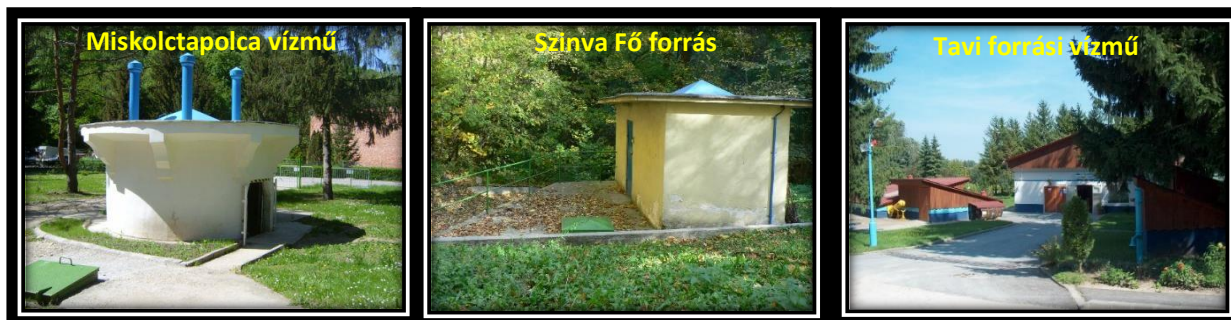
Az összes termelésben a legnagyobb részarányban osztozó források

A MIVÍZ Kft. összes termelésében a legnagyobb részarányban három forrás osztozik: a Miskolctapolcai vízmű, Szinva-forrasi vízmű és a Tavi-forrasi vízmű.

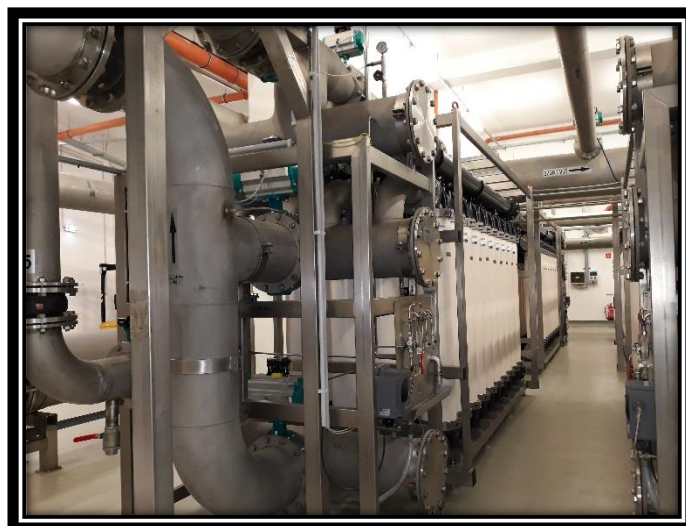
Miskolctapolcai vízmű ultraszűrő berendezés

Sérülékenység szempontjából kiemelkedő a Miskolctapolcai vízmű és a Szinva-forrás. Legkevésbé sérülékeny a Tavi-forrasi vízmű. A Miskolctapolcai vízműbe beépített korszerű víztisztítási technológia (ultraszűrő berendezés) nagymértékben megnövelte vízbiztonságunkat. A próbaüzem (2015.) óta vízminőségi problémából adódó üzemszünet nem állt fent.

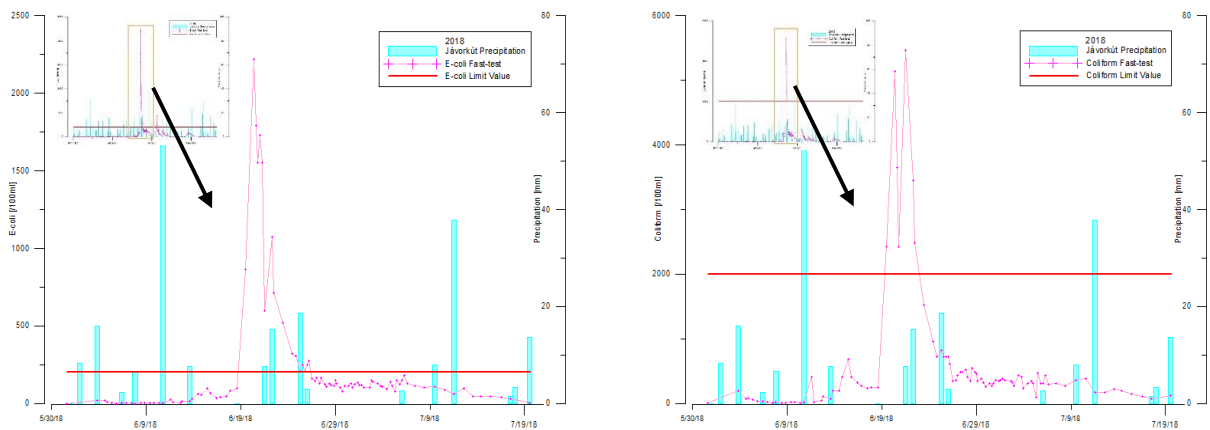
E-coli – Jávorkúti csapadék, valamint Coliform – Jávorkúti csapadék 2018 nyarán [Saját készítésű diagram]

A 2018-as évben a bakteriális terhelést kezdetben csapadékos esemény nem előzte meg, amely utal a szennyezés csapadéktól való függetlenségére. A csökkenő fázis csapadékos eseményei eltérően befolyásolták a bakteriális szennyezés alakulását. Első esetben a terhelés közvetlen a csapadékkal emelkedett, míg második esetben szinte nem is befolyásolta a csapadék a szennyezettség mértékét. Ezen jelenség oka lehet, hogy a szennyezett területen a szennyező forrás felszámolása – részben – megtörtént.
