# Ivóvízbiztonság javítása ivóvizek ólom szennyeződés miatti veszélyeinek felderítése és azok csökkentése útján

MHT Vízbiztonsági és Víztechnológiai Szakosztály és a  
Fővárosi Vízművek Zrt. Üzemi Szervezet közös előadóülése  
2023.05.11.

## Ivóvíz-biztonsági kockázatok – ólom az ivóvízben

Előadó: Hornyák Rudolf, Fővárosi Vízművek

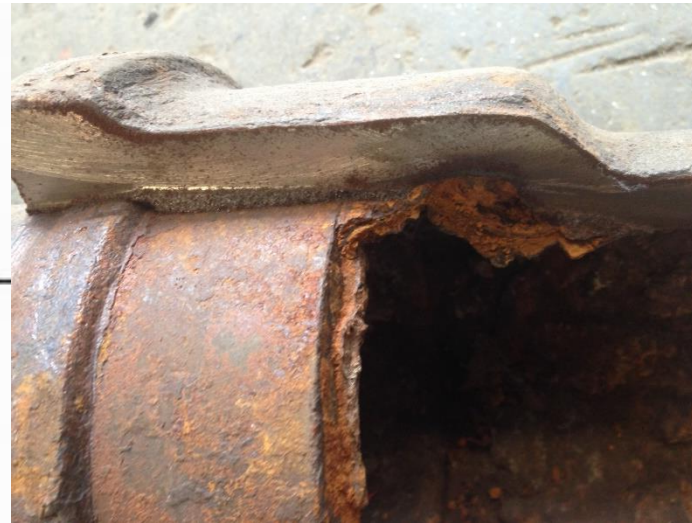
- Ólom anyagú közcső nincs a Fővárosi Vízművek által üzemeltetett hálózaton
- Öntöttvas (régi lemezgrafitos) vezetékek (950 km üzemel)
  - kötési mód: ólomtok (nagyon elvétve faék tokozat, illetve csavartok),
  - 5 m-es csőszálak → ~190 ezer ólomtok!

- a csőfalra lerakódott kemény vas-mangán réteg elzárja a tokba bevert ólmot az ivóvíztől.

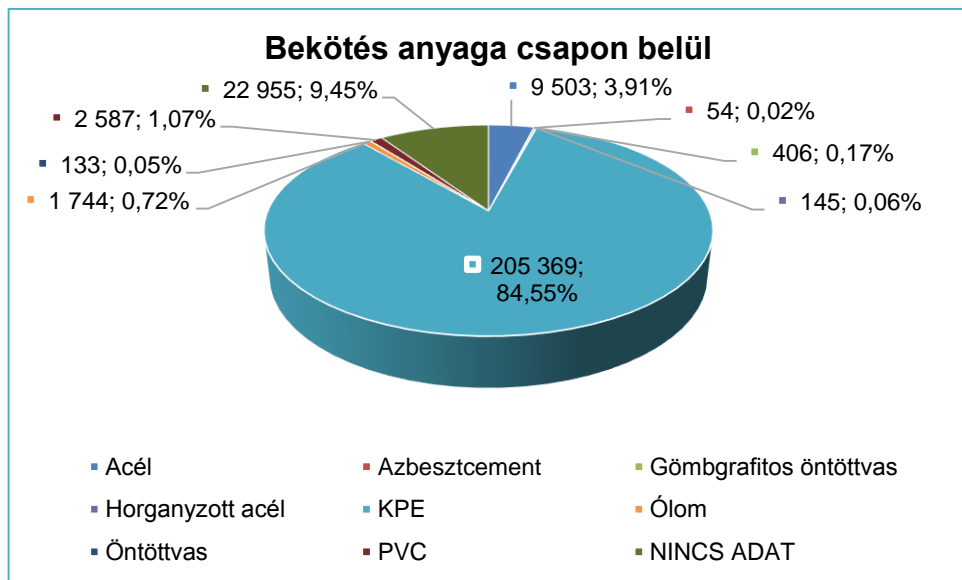
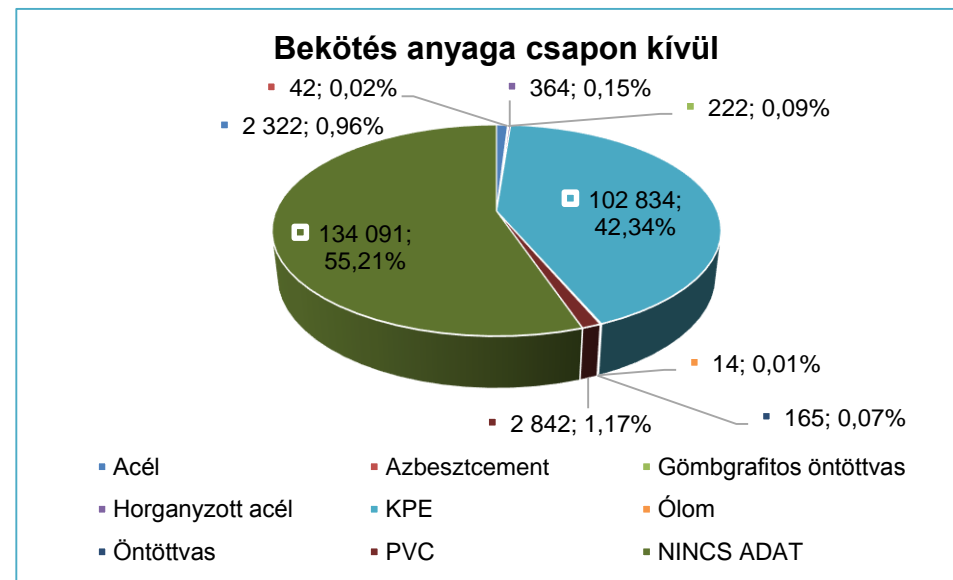
## ➤ Bekötések anyag szerinti megoszlása

- üzemeltetett bekötések száma összesen: >242 ezer db,
- nyilvántartott ólom bekötés (csapon belül): 1744 db (0,72%),

- a folyamatos adattisztítás ellenére >134 ezer db bekötés csapon kívüli anyagáról nincs információ.

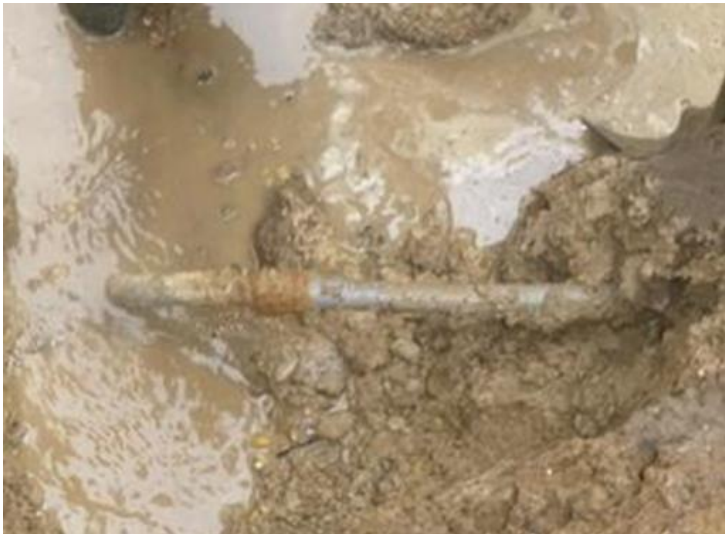
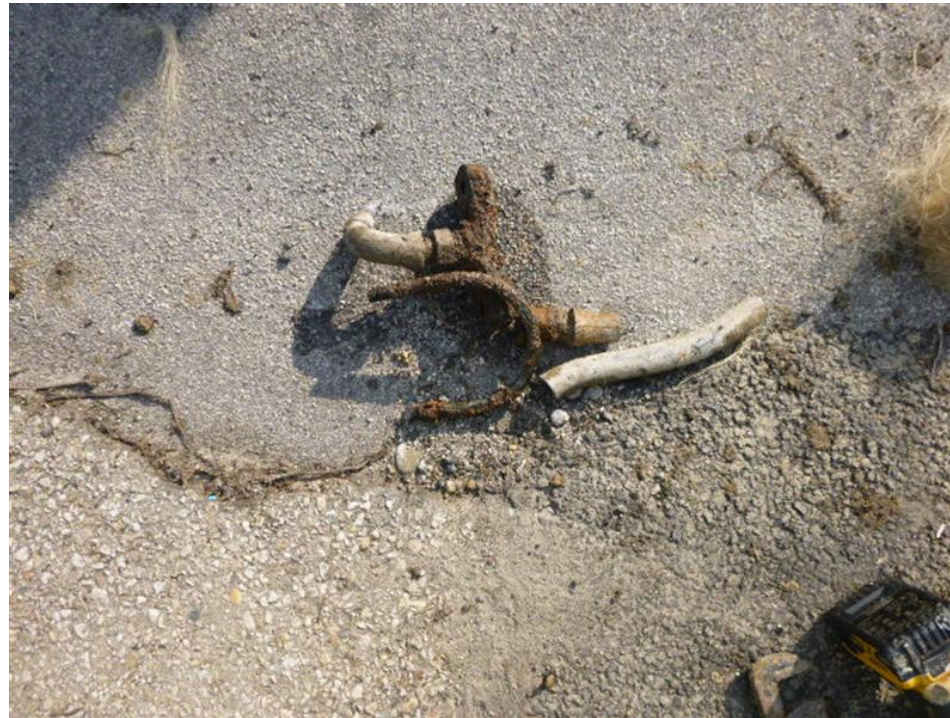
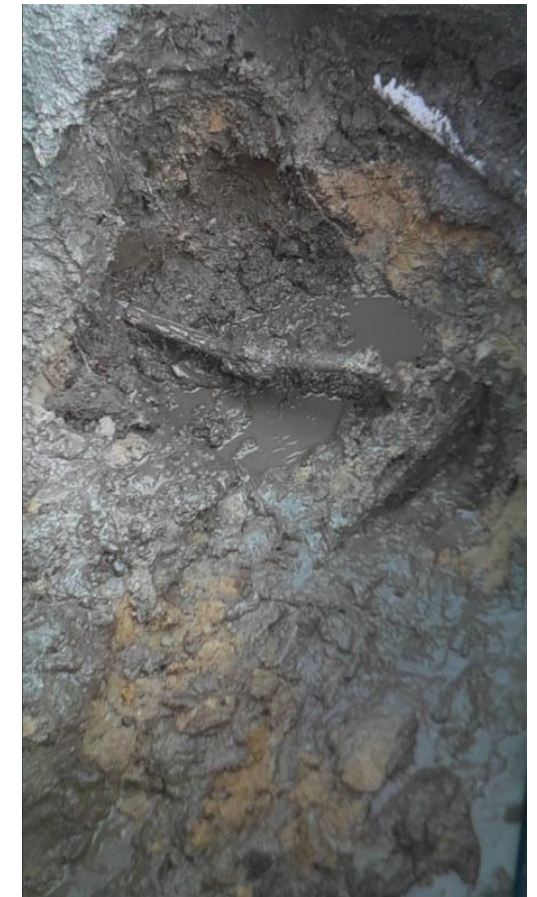
- KM-PVC és horganyzott acél vezetékeknél → ólom „hattyúnyak”, passzdarabok mérőkötésnél és utcai elzárónál

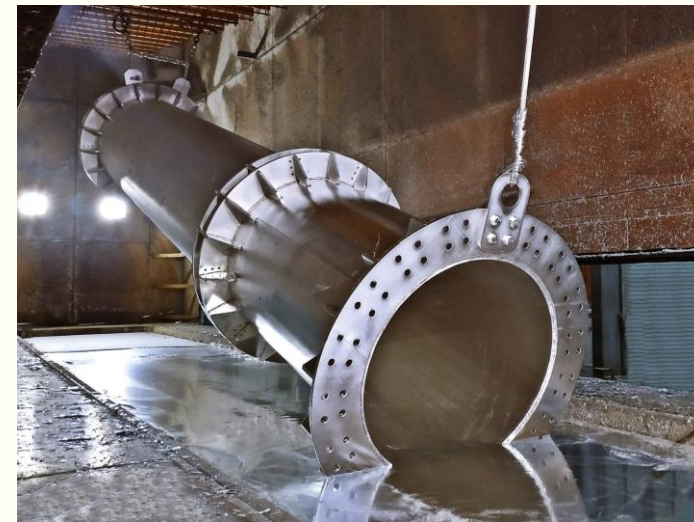
*Nagyméretű acélszerkezet horganyzása a NAGÉV CINK Kft. ócsai üzemében*

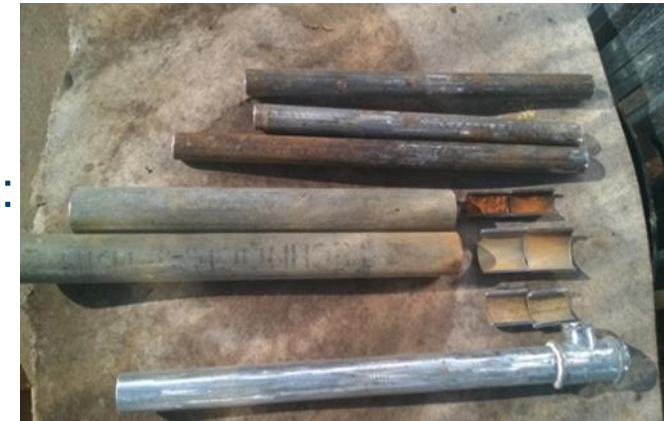
- A belső hálózatból és tűzcsapból származó csődarabban kevesebb, a régi bekötésből származó csőben 1-5 mm vastagságú, nem egyenletes lerakódás volt látható.

*A vizsgált régi vezetékek*

1. tűzcsap belsejéből származó 1"-os vezeték,
2. egy hibaelhárítás során kiszedett ½"-os régi bekötővezeték,
3. belső vízhálózatból származó ¾"-os vezeték.

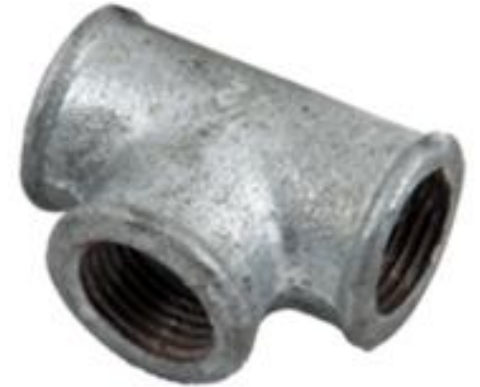
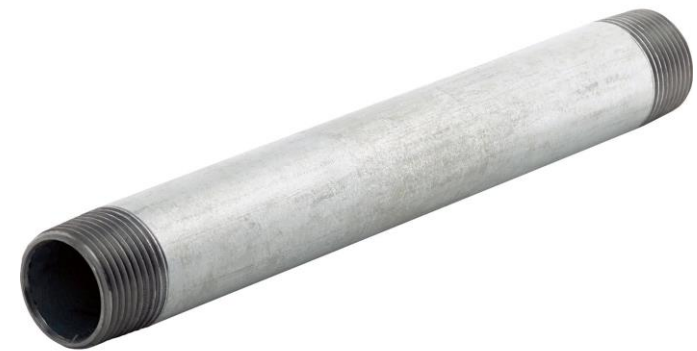
- A vizsgálat során egy teljesen új T-idomból és egy 1/2" átmérőjű új vezetékből végeztek vizsgálatokat.
- A T-idom és az új, kb. 20 cm-es 1/2"-os horganyzott acél cső vizsgálata is az alábbiak szerint történt:
  1. vizsgálat:
    - ❖ A mintadarabokat 1 liter fémion mentes vízbe helyezték, majd
    - ❖ 30 perces ultrahangos fürdő után 1 órán keresztül még tovább áztatták.
  2. vizsgálat:
    - ❖ A mintadarabokat – kicsit drasztikusabb igénybevételnek kitéve – 1 liter 1:200 hígítású salétromsavas fémion mentes vízzel (~0,3%) 30 percig ultrahangos fürdőbe helyezték.
