Fővárosi Vízművek Zrt.

Fókuszban a fenntarthatóság – A Fővárosi Vízművek Zrt. felújítási stratégiája a vízbiztonsági kockázatok figyelembe vételével

2023.10.03

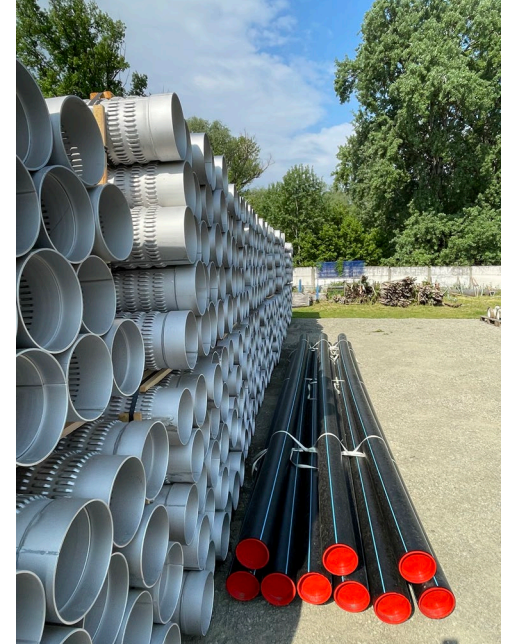
Hídszűrős csápos kút segítségével akár 50%-kal több víz termelhető (FV - Dunakút szabadalom).

Résfelület 21%-a teljes felületre vonatkoztatva, ugyanazon hidraulikai viszonyok mellett.

- Újracsápozás (150m csáp/kút).
- Szivattyúk cseréje (100Hz-es korszerű szivattyúk).
- Cementbázisú kútpalást korrózió védelem (Microtop).
- Mindegyik vízbázis műszaki színvonala javuljon.

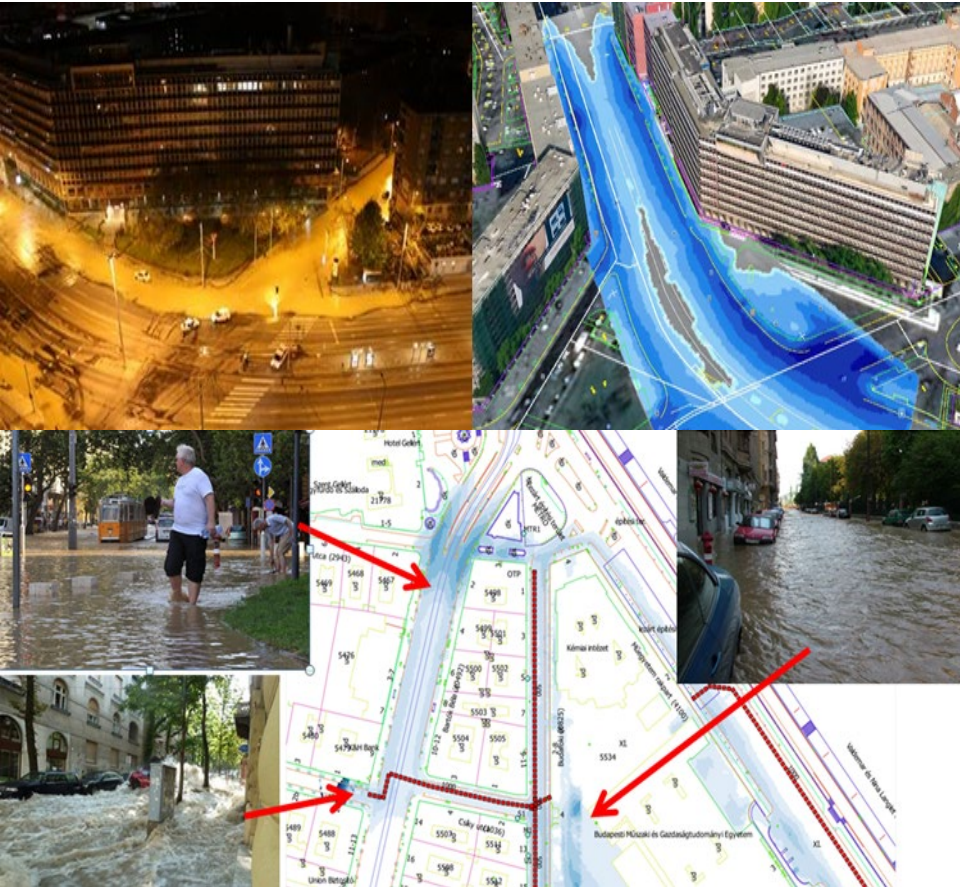
- Elöntés modellezés
 - kiáramló vízmennyiség
 - zárási idő
 - vizsgált vezetékszakasz által érintett terület felszín modellje
- Árvizi modellezés adaptálása (MIKE 21 szoftver)
- Budapest Közút Zrt.(KARESZ rendszer lézerpont felhős adatrögzítési és adatfeldolgozó rendszer által előállított terepmodell alkalmazása)

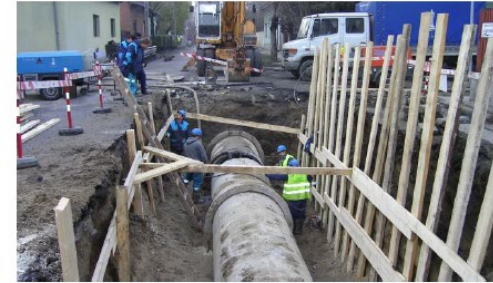
1. fotó: SENTAB vezeték meghibásodása, 2005, XXI. Kőlcsey utca, DN1200 (1981)

Személyi és vagyoni kár okozás kockázatát mérséklő nagyátmérőjű öntöttvas és SENTAB hálózat cseréje

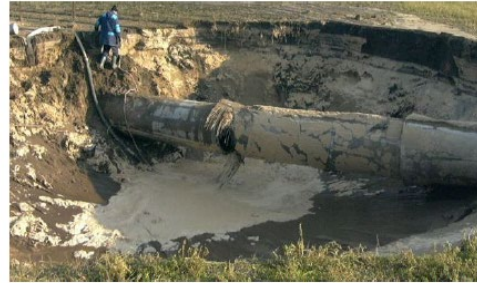
2. fotó: SENTAB vezeték meghibásodása, 2005, XXIII. Vecsés út, DN1000 (1985)

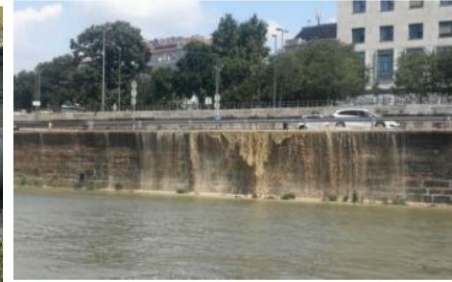
3. fotó: SENTAB vezeték meghibásodása, 2019, V. Széchenyi rkp., DN1200 (1974)

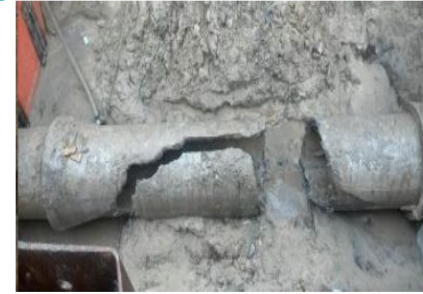
4. fotó: SENTAB vezeték meghibásodása, 2019, XV. Pázmány P. u., DN700 (1985)

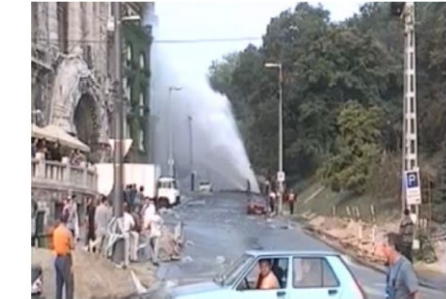
5. fotó: Öntöttvas vezeték csőtörés, 2002, XI. Kelenhegyi út, DN800 (1981)

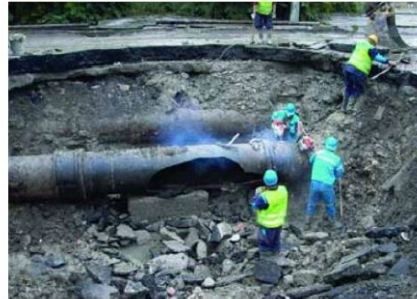
6. fotó: Öntöttvas vezeték csőtörés, 2003, II. Árpád fejedelem útja, DN800 (1935)

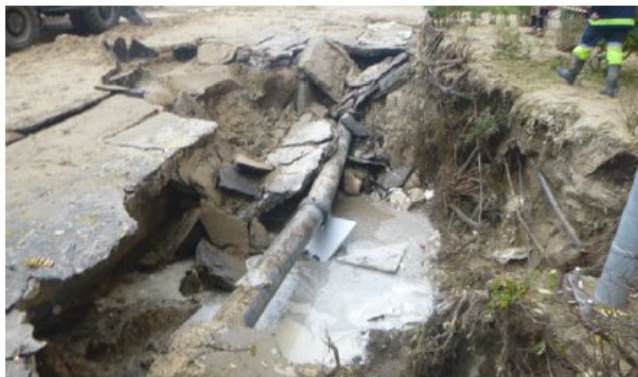
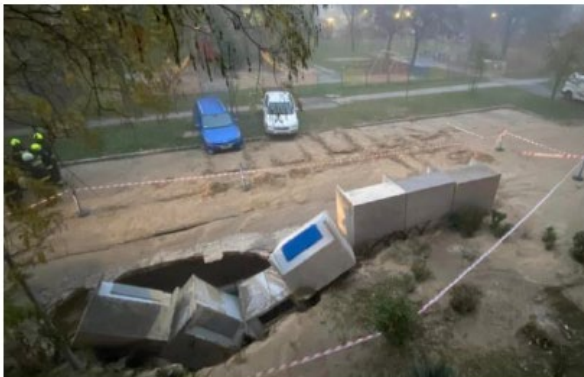
8. a), b) fotó: DN300 PVC (1980) cső törése, 2022-ből, a XXI. Kiss János altábornagy utcában

- Több ezer embert érintő vízhiány csőtörés esetén
- Jelentős károkozás a hosszrepedéses meghibásodás és a magasabb nyomás következtében (lakótelepi emelt zónák)
 - Budán: összesen 29,3 km
 - Pesten: összesen 39,9 km
